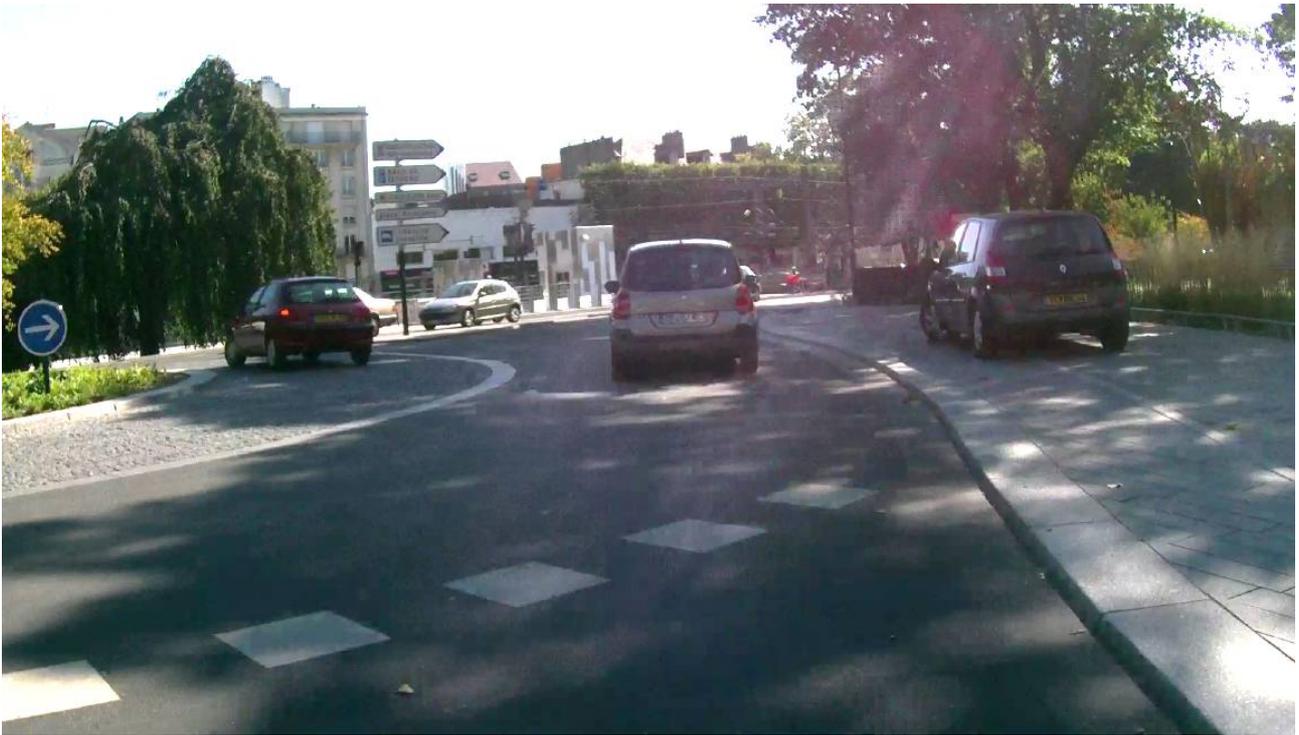
Situation 1 :

problèmes pour les 2 RM :

Adhérence sur les pavés et positionnement en entrée de giratoire pour aller à gauche
à noter un rampant aigu descendant de plateau ralentisseur en sortie du giratoire

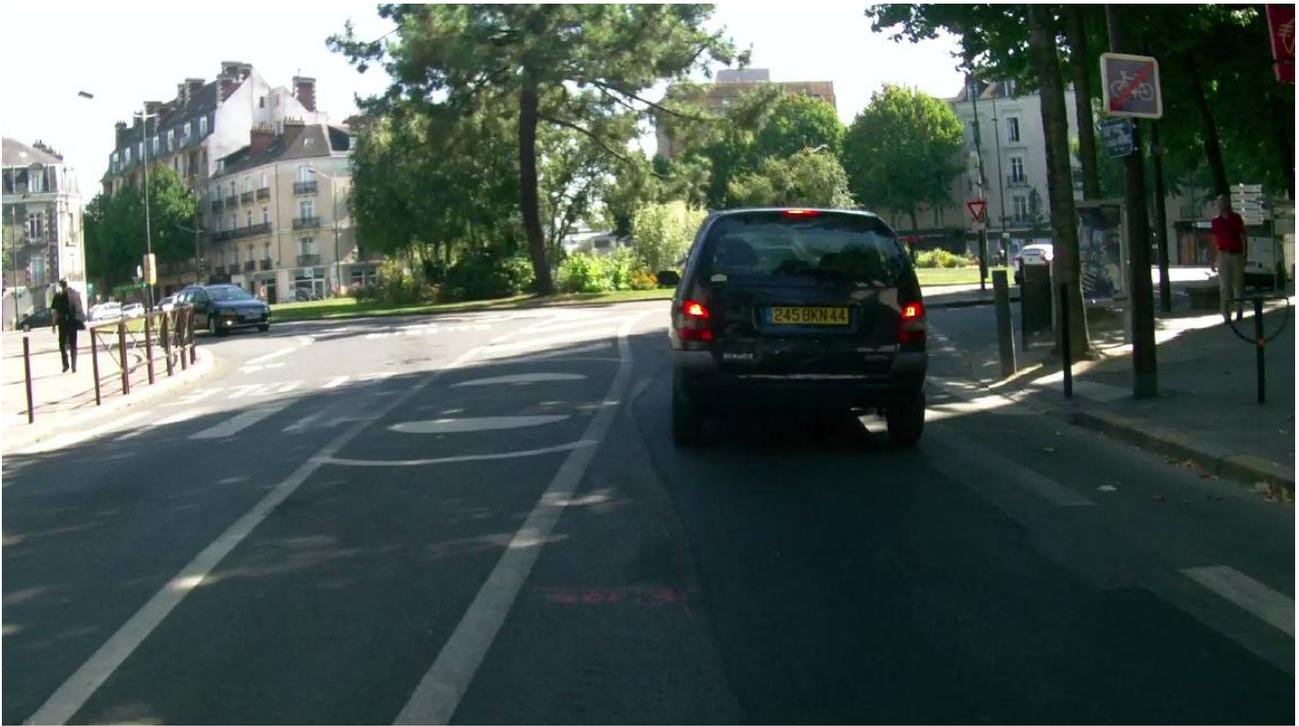
Situation 2 :

problèmes pour les 2 RM :

Adhérence sur la chaussée endommagée

Aggravation en cas de choc avec les potelets et les barrières

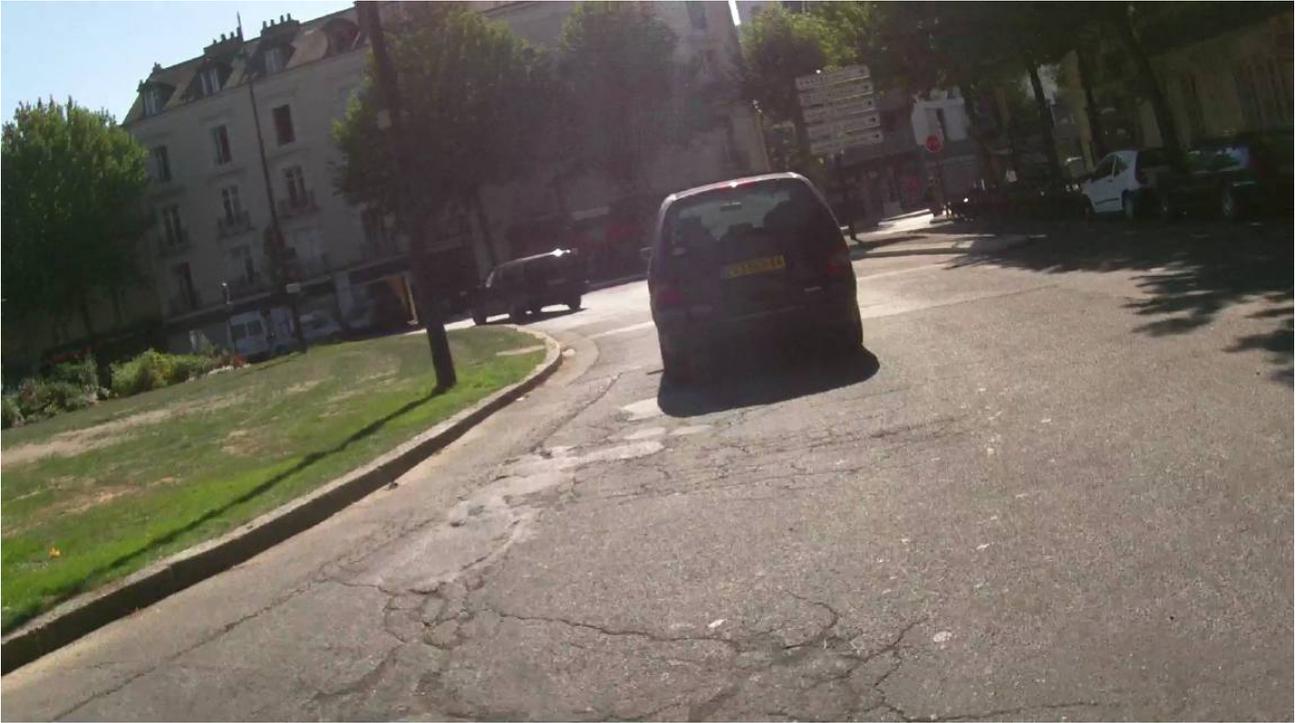
Situation 3 :

problèmes pour les 2 RM :
adhérence sur une chaussée très endommagée

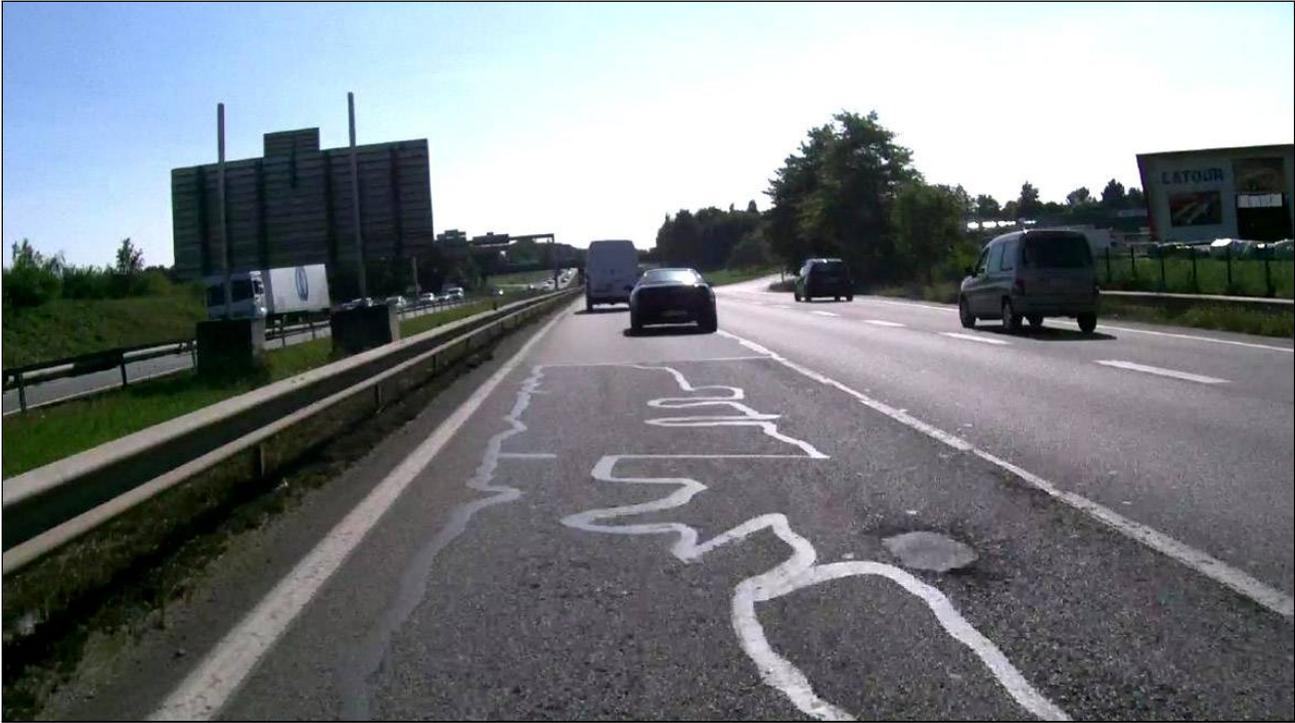
Situation 4 :

Problèmes pour les 2 RM :

Adhérence sur la chaussée endommagée

Non perception des 2 RM en angle mort lors de l'insertion des véhicules

Risque de projection sur la barrière de sécurité non doublée

lisibilité de la chaussée difficile par les reprises de chaussée

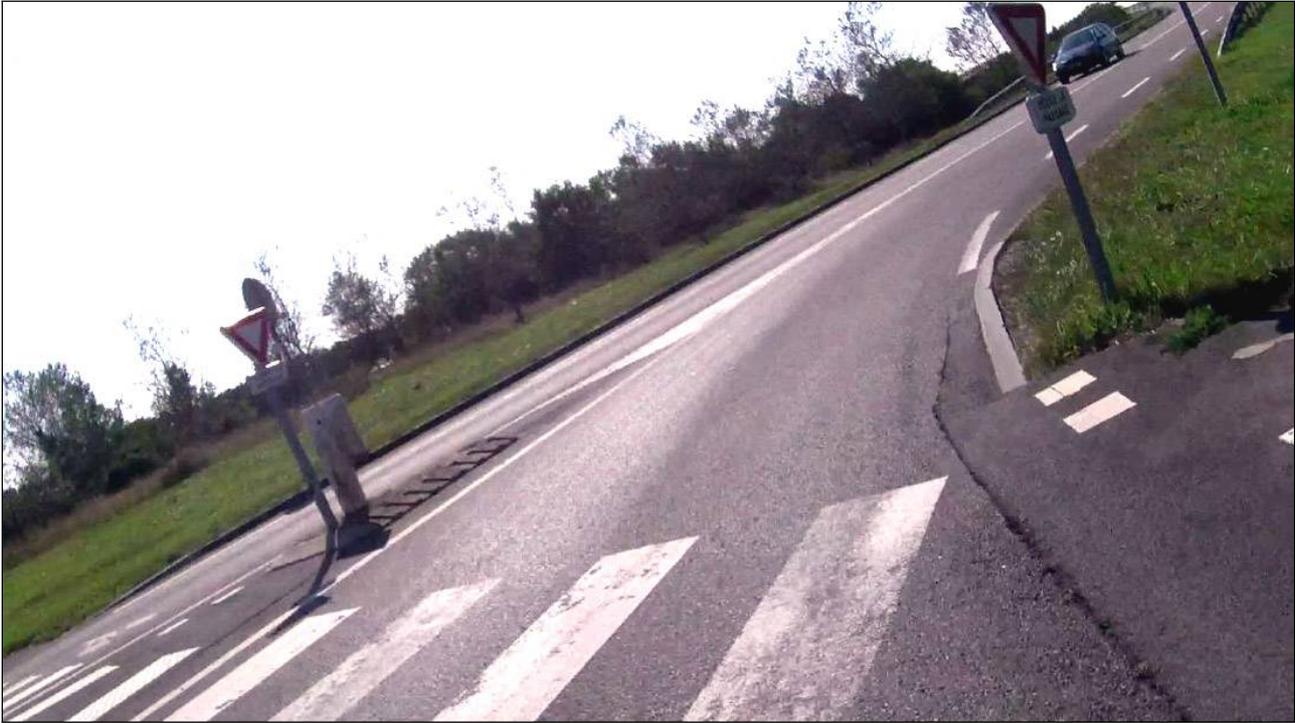
Situation 5 :

problèmes pour les 2 RM :

Adhérence sur peinture de passage piéton

panneau de céder le passage de la piste trop avancé en trajectoire de sortie de giratoire

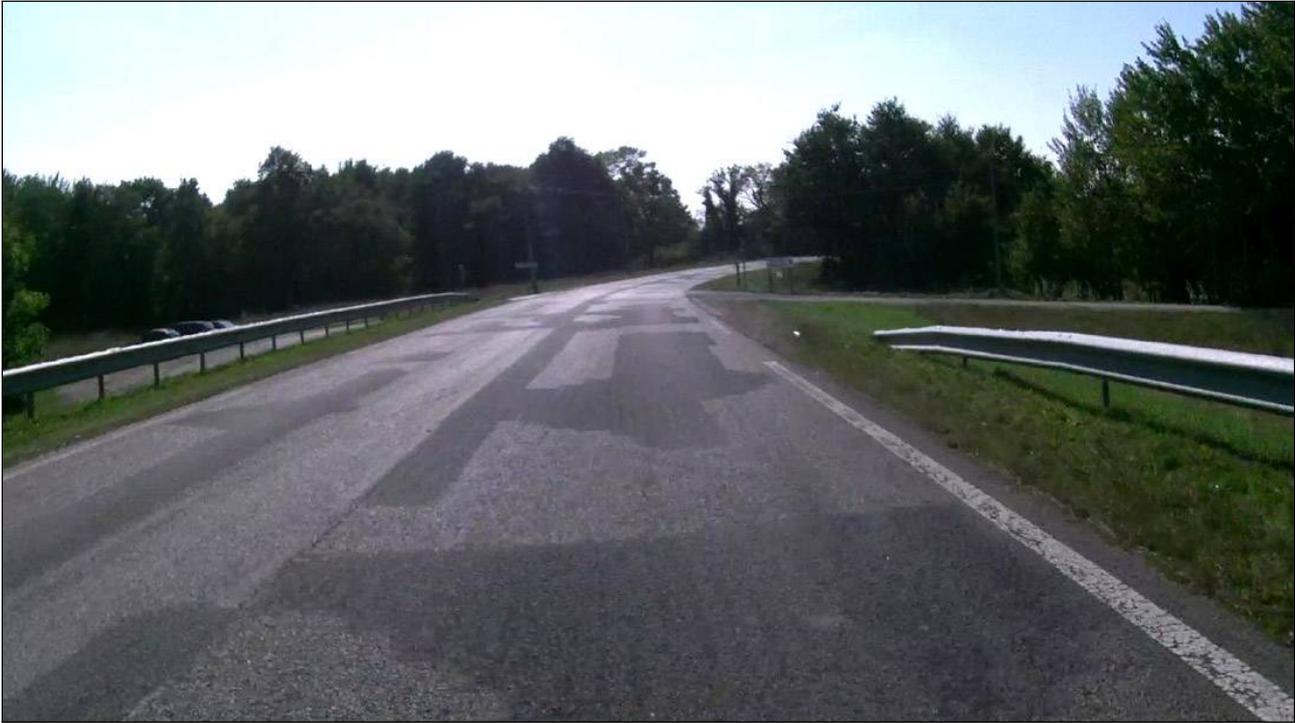
Situation 6 :

problèmes pour les 2 RM :

Adhérence sur un chaussée avec des reprises en damier irrégulier
lisibilité de la trajectoire

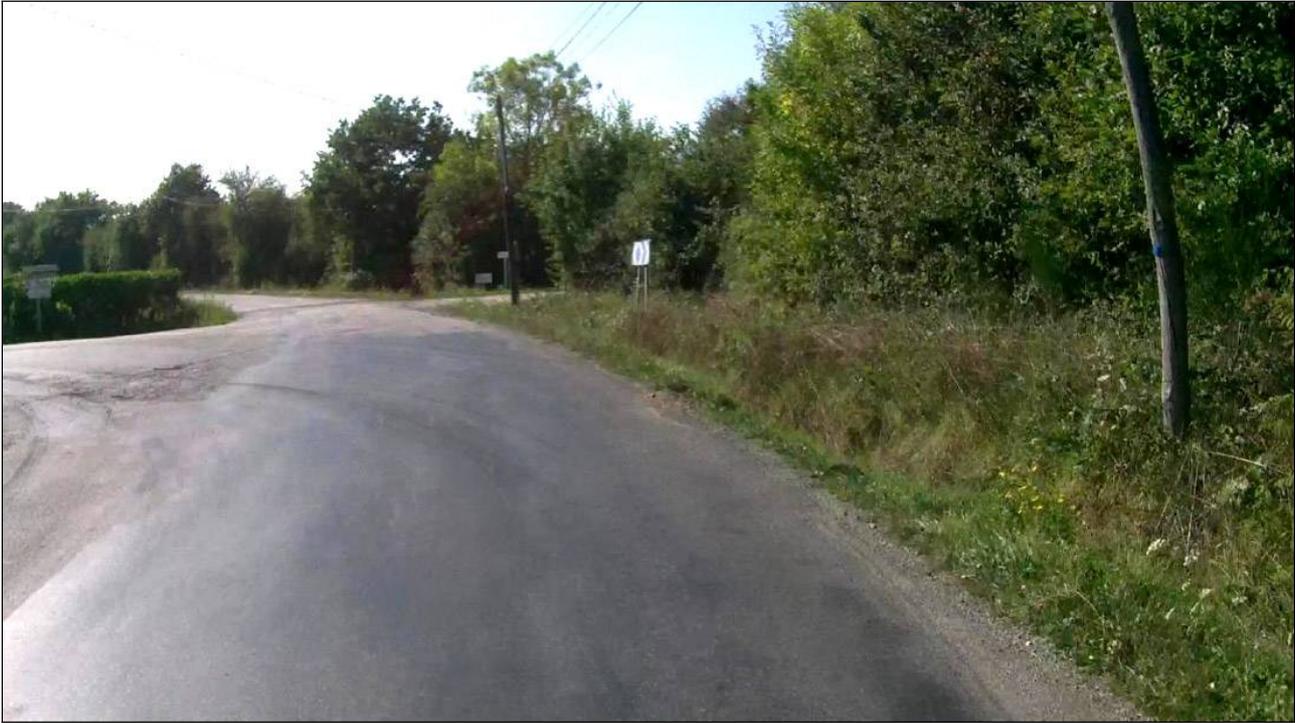
Situation 7 :

problèmes pour les 2 RM :

Adhérence sur une chaussée très, très, endommagée avec peu de visibilité en intersection

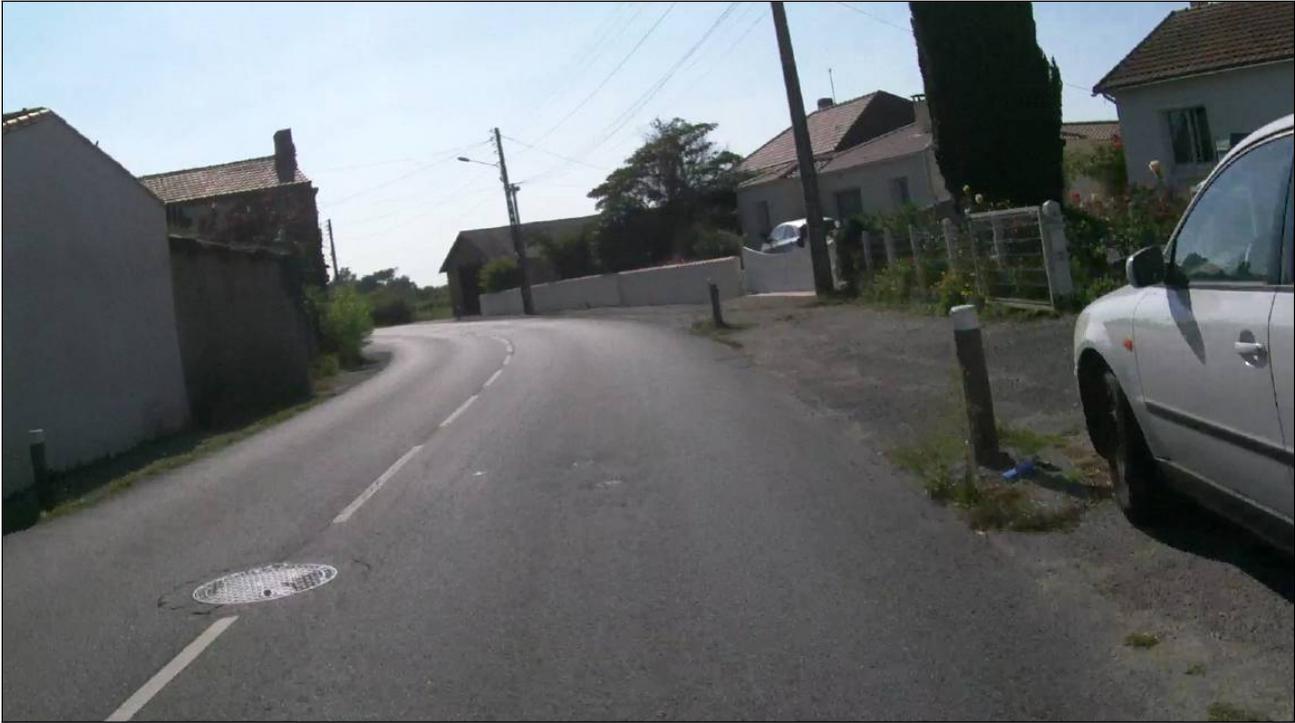
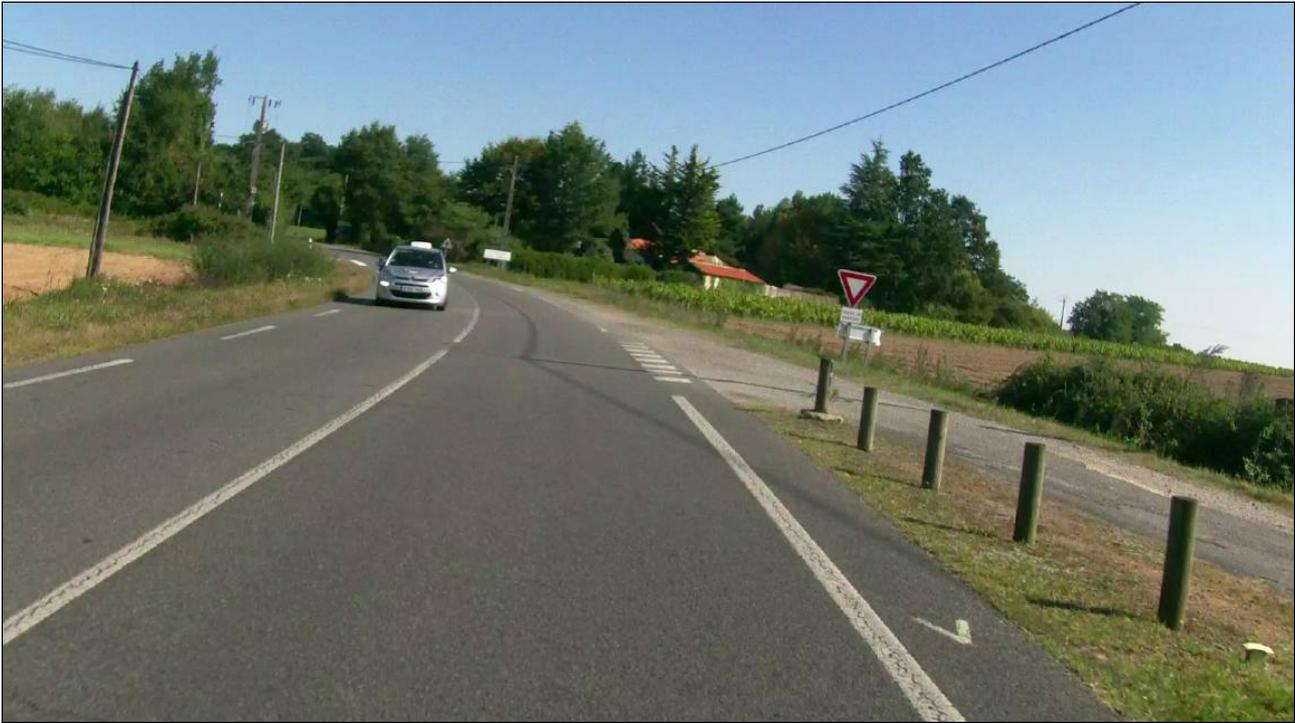
Situation 8 :

Problèmes pour les 2 RM :

présence de poteaux en bois, aggravation en cas de choc plus risque d'éclats

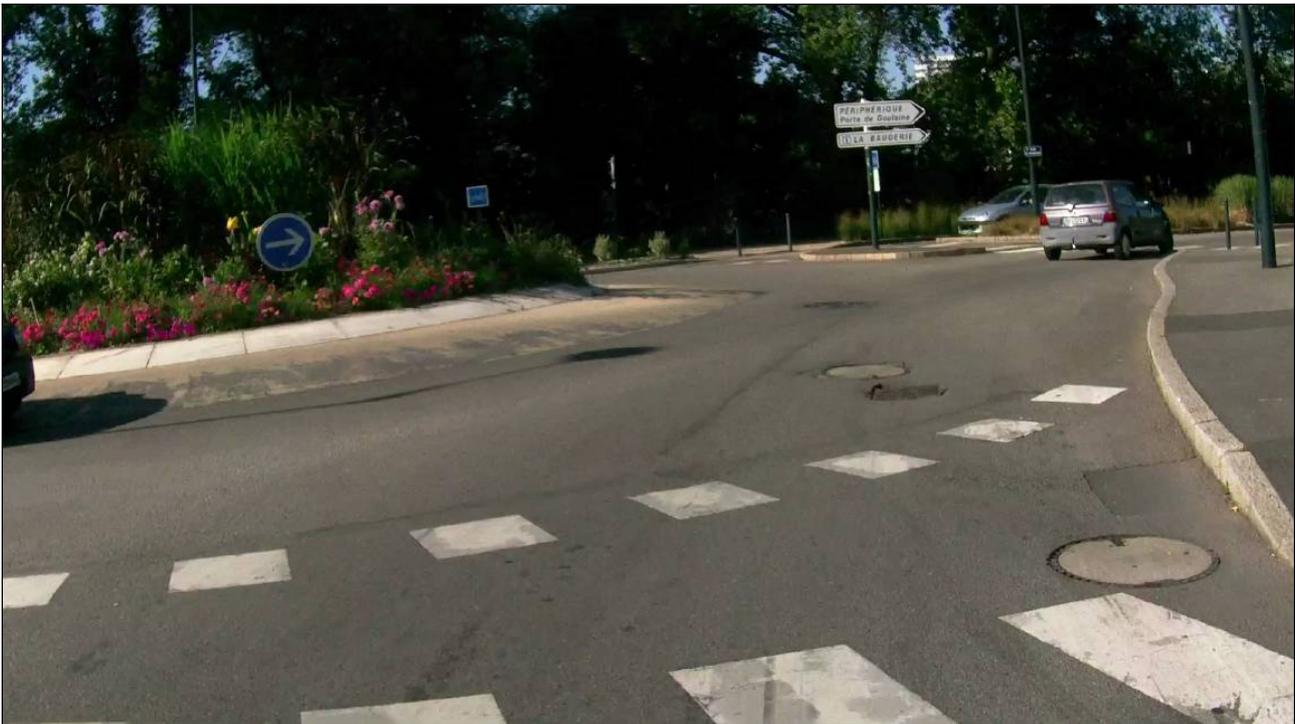
Situation 9 :

Problèmes pour les 2 RM :

Adhérence : présence de plaques détériorées en trajectoire de sortie de giratoire

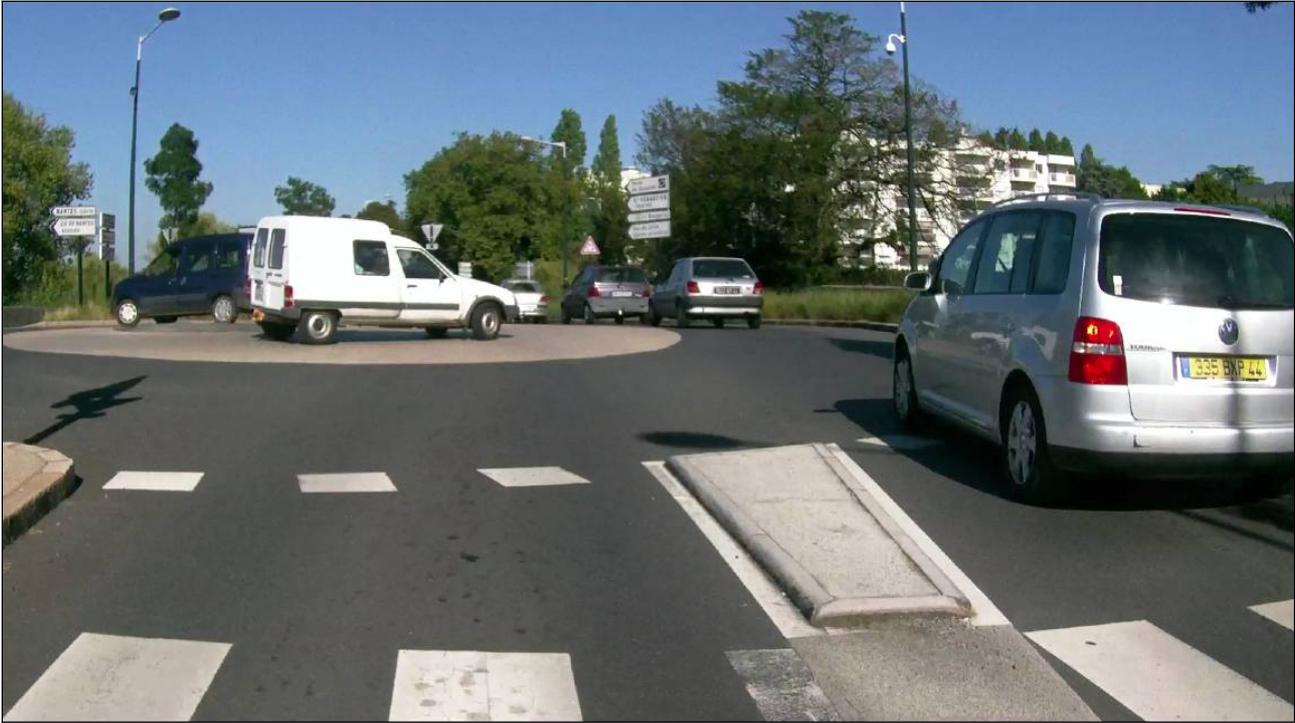
Situation 10 :

Problèmes pour les 2 RM :

positionnement en entrée de giratoire pour tourner à gauche >>> masse de séparation
Adhérence sur la partie centrale rose du giratoire surtout par temps de pluie
non respect de la zone de giration par les voitures

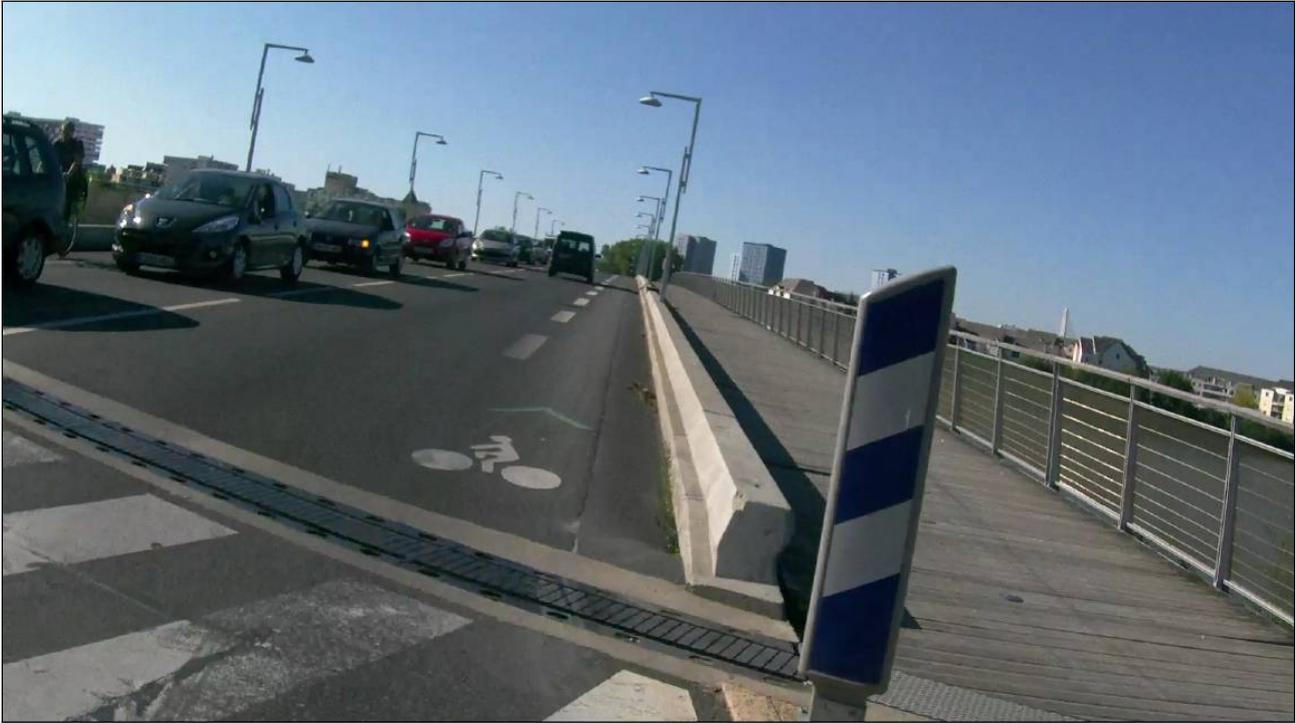
Situation 11 :

Problèmes pour les 2 RM :

positionnement d'une balise en avancée en sortie de giratoire avec zone de joint sur trajectoire

Plus la bordure en béton

plus la gestion des piétons sur le passage peint

et la double piste cyclable

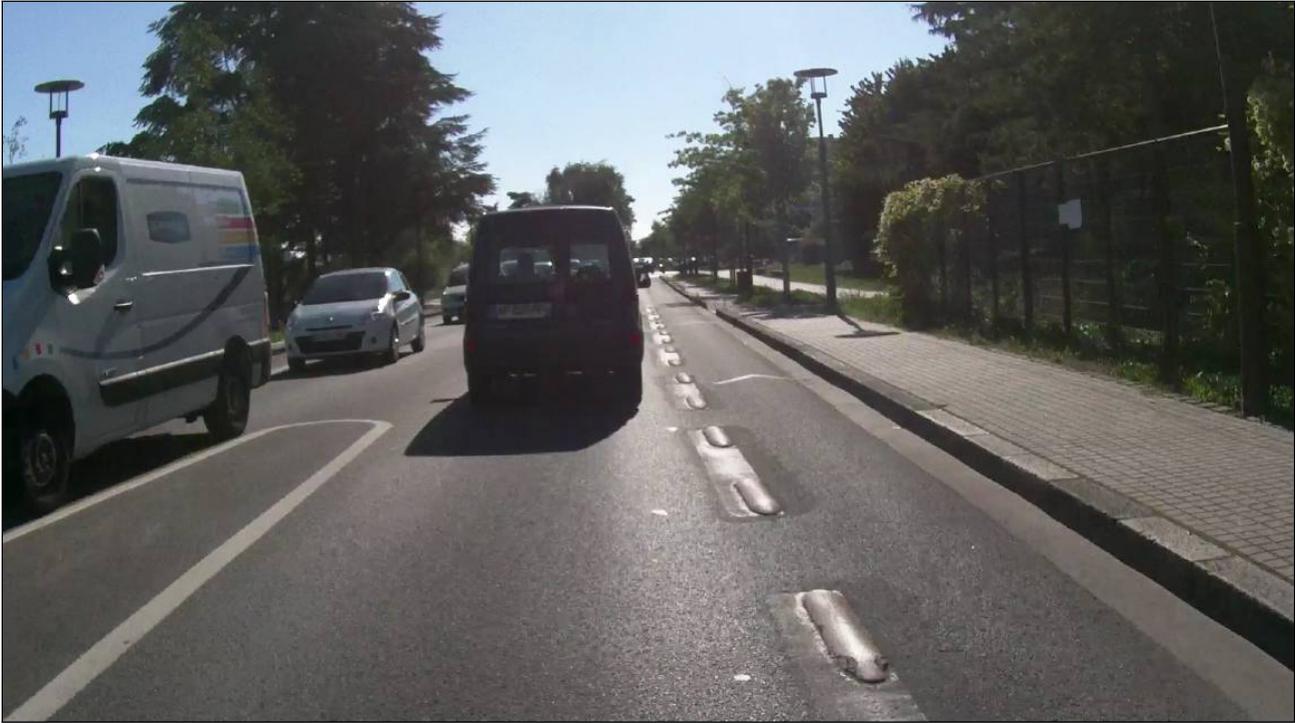
Situation 12 :

problèmes pour les 2 RM :

Adhérence : masse rose chasse roue

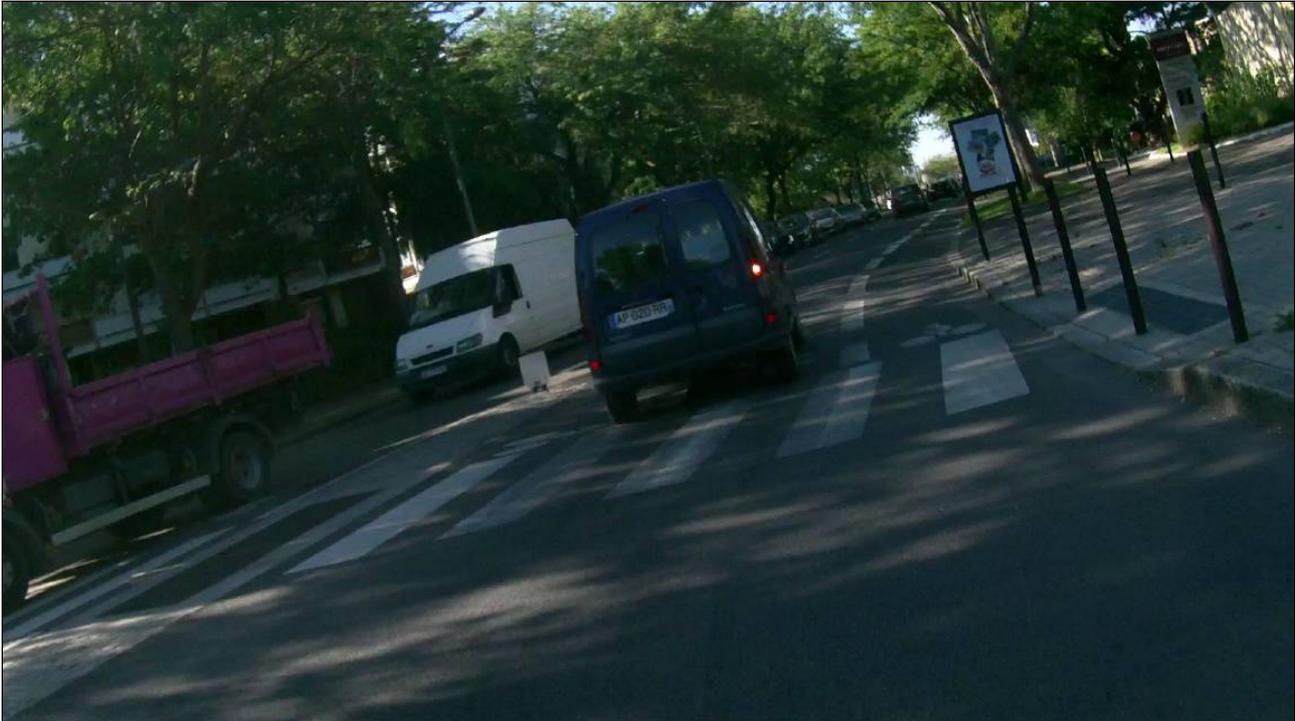
Situation 13 :

problèmes pour les 2 RM :

sortie de giratoire pour tourner à droite >>> poteaux en bordure de trottoir

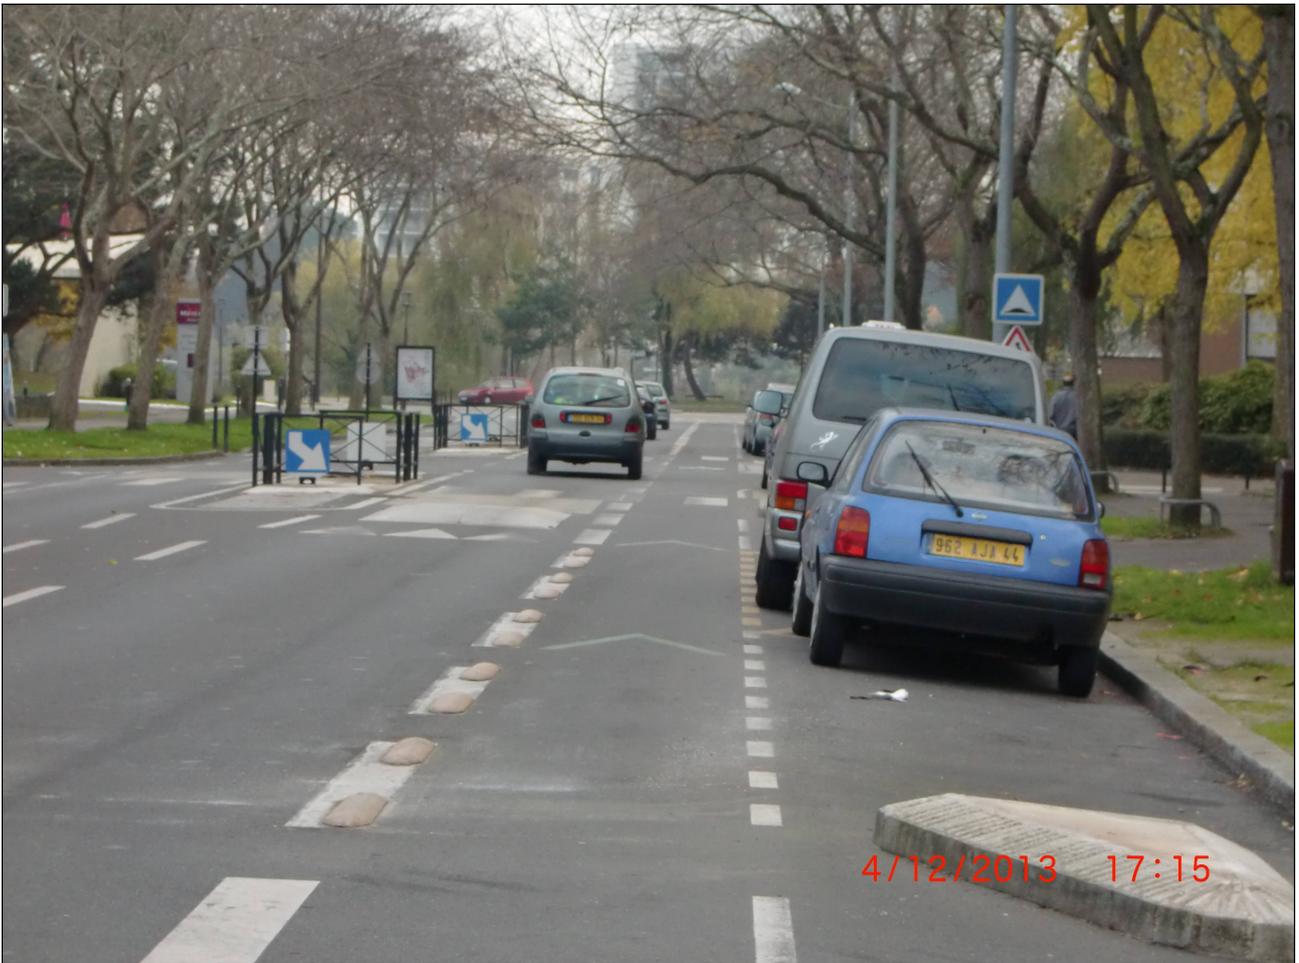
Situation 14 :

problèmes pour les 2 RM :

Adhérence : masse rose et coussin berlinois
risque aggravé par les barrières et poteaux

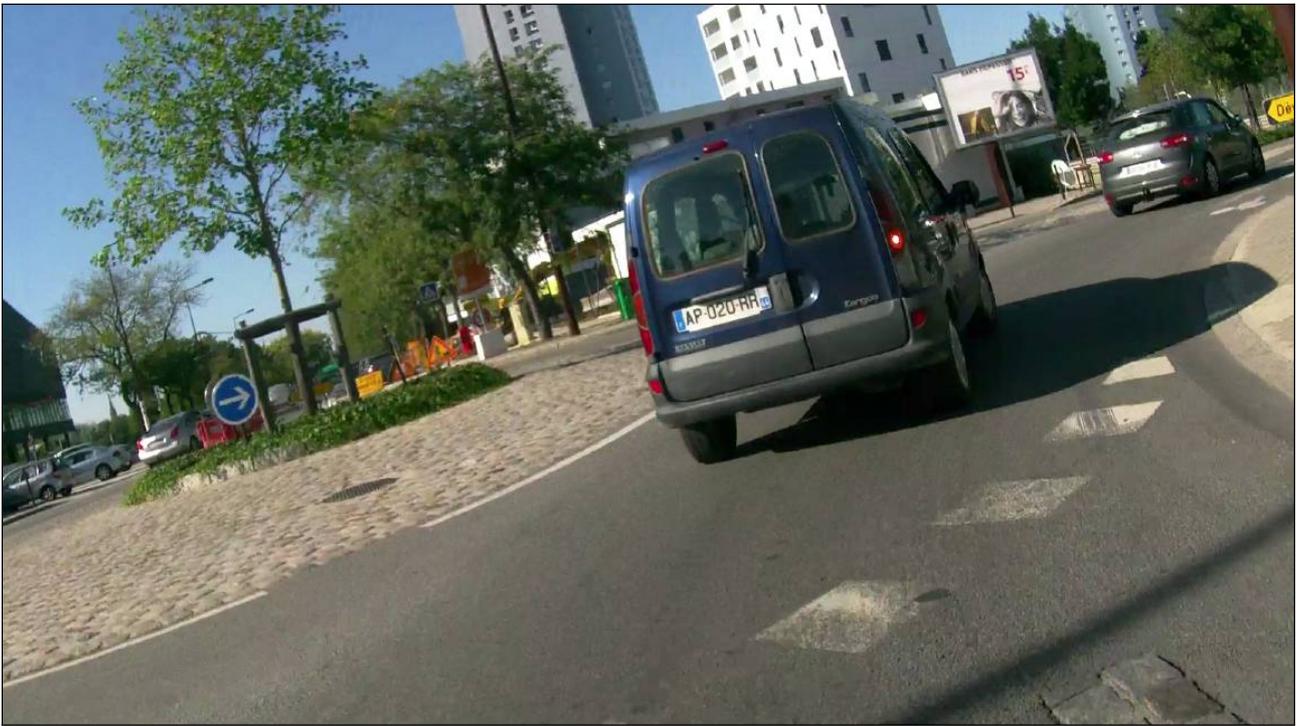
Situation 15 :

problèmes pour les 2 RM :

Adhérence sur les pavés
non respect de la zone de giration par les voitures

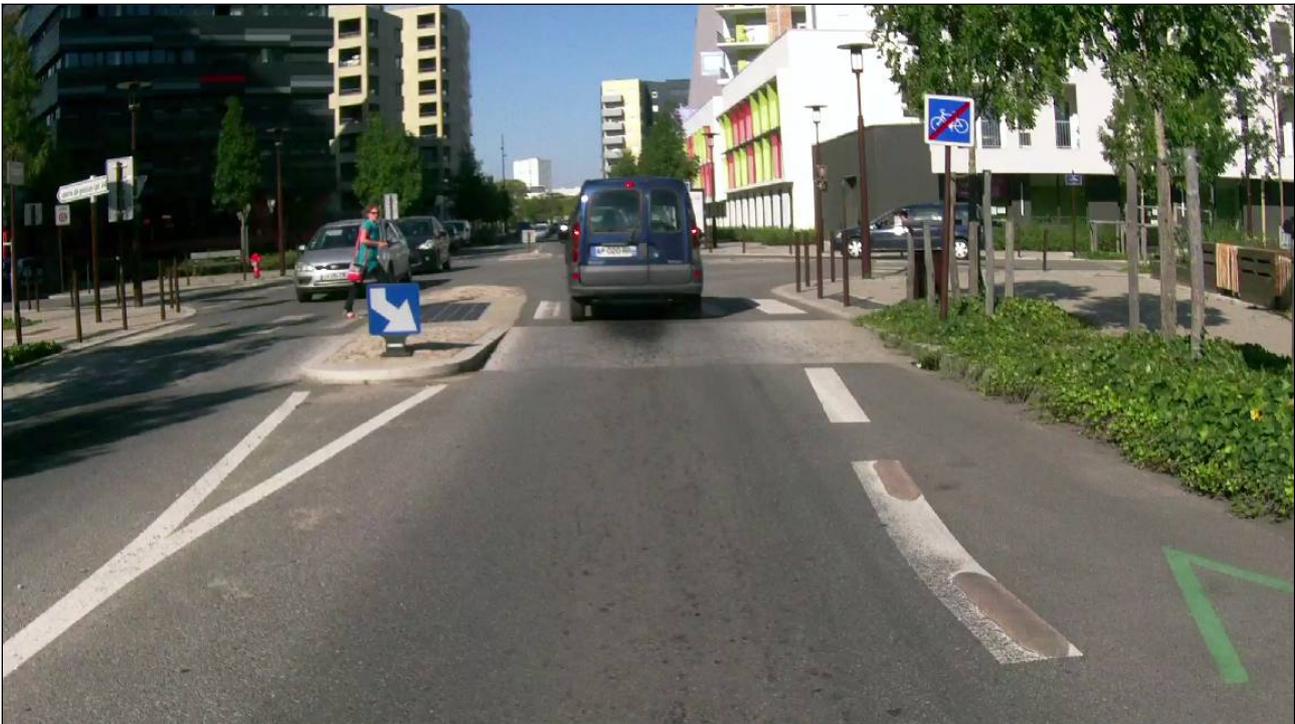
Situation 16 :

problèmes pour les 2 RM :

adhérence : masse rose et hydrocarbure

ralentisseurs agressif

aggravation : potelets

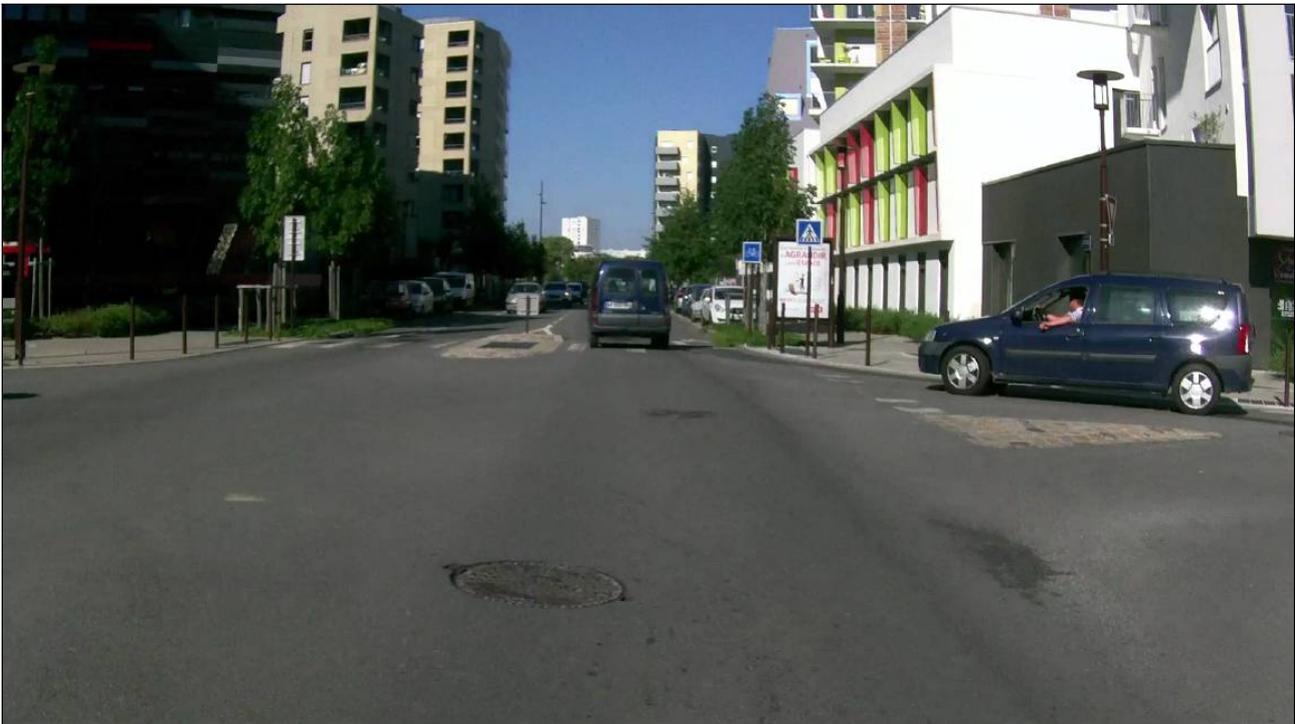
Situation 17 :

problèmes pour les 2 RM :

Adhérence : plaque d'égouts en virage
mauvaise perception: panneau central

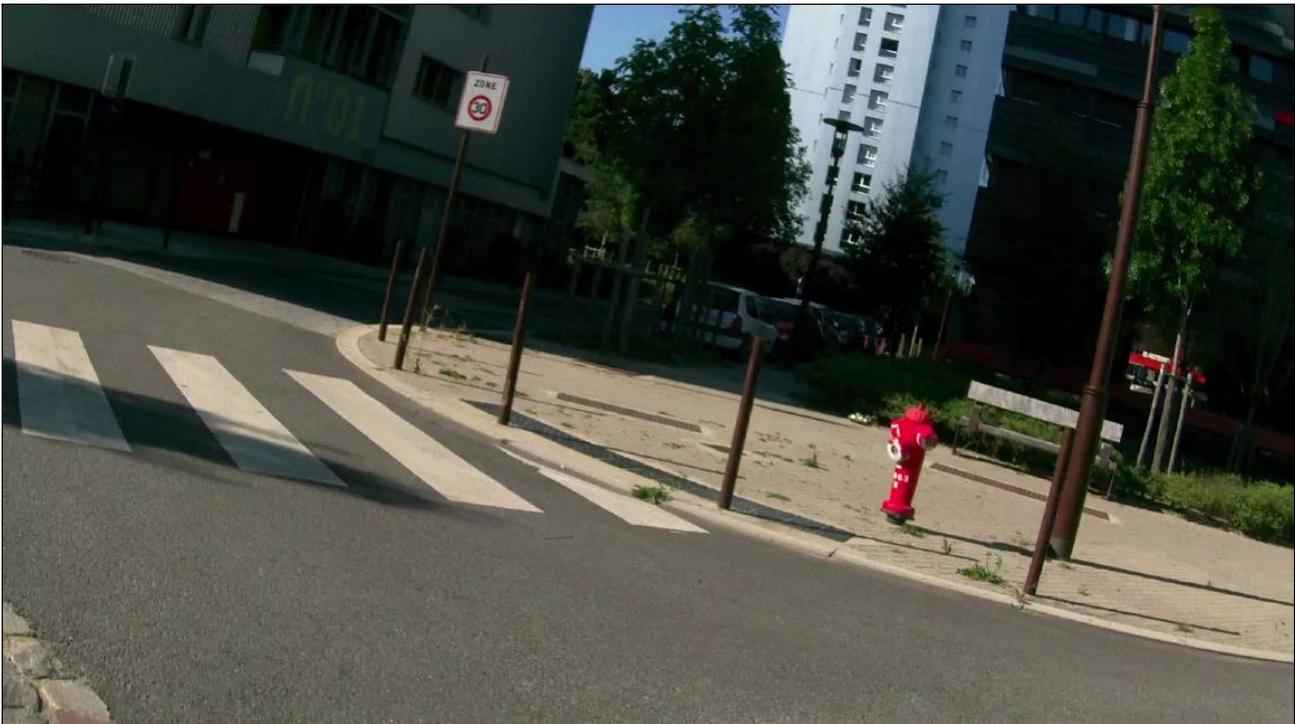
Situation 18 :

problèmes pour les 2 RM :

trajectoire : potelets en virage

aggravation : potelets

adhérence : peinture au sol et changement de type de chaussée

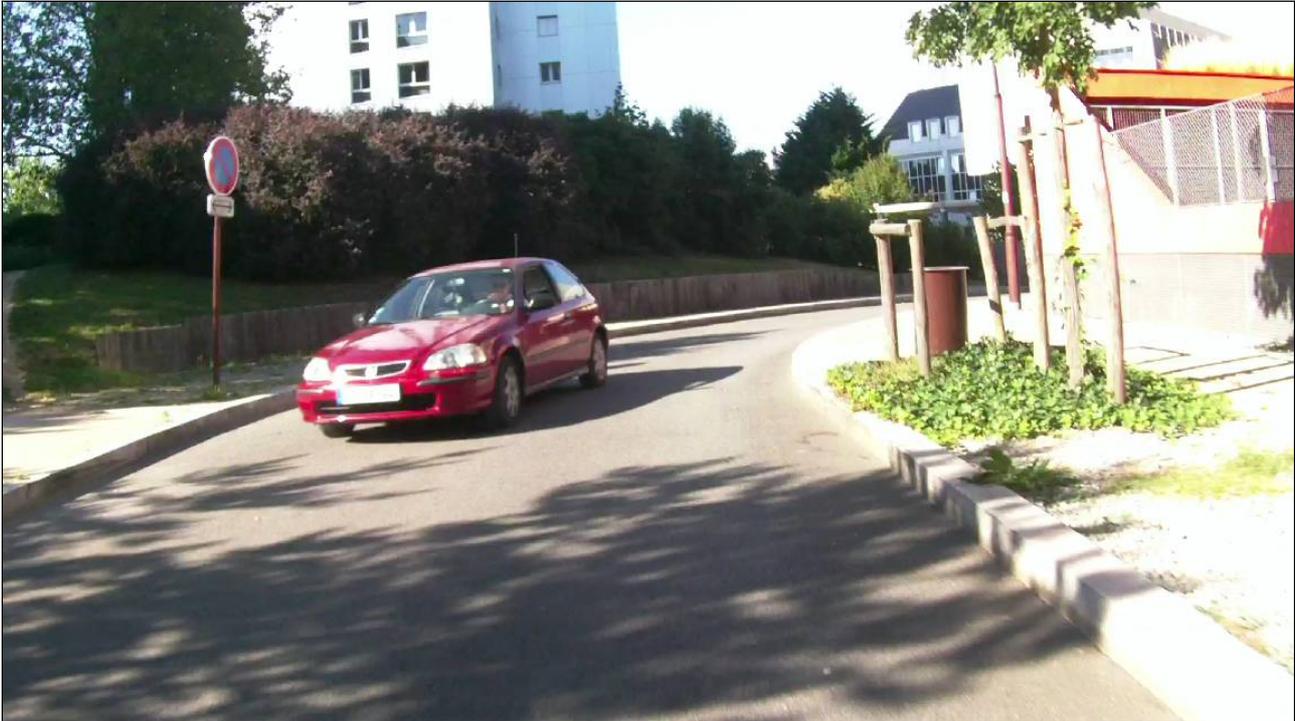
Situation 19 :

problèmes pour les 2 RM :

mauvaise de lisibilité : poubelles, poteaux

trajectoire serrée avec risque de déport en centre voie des voitures en face

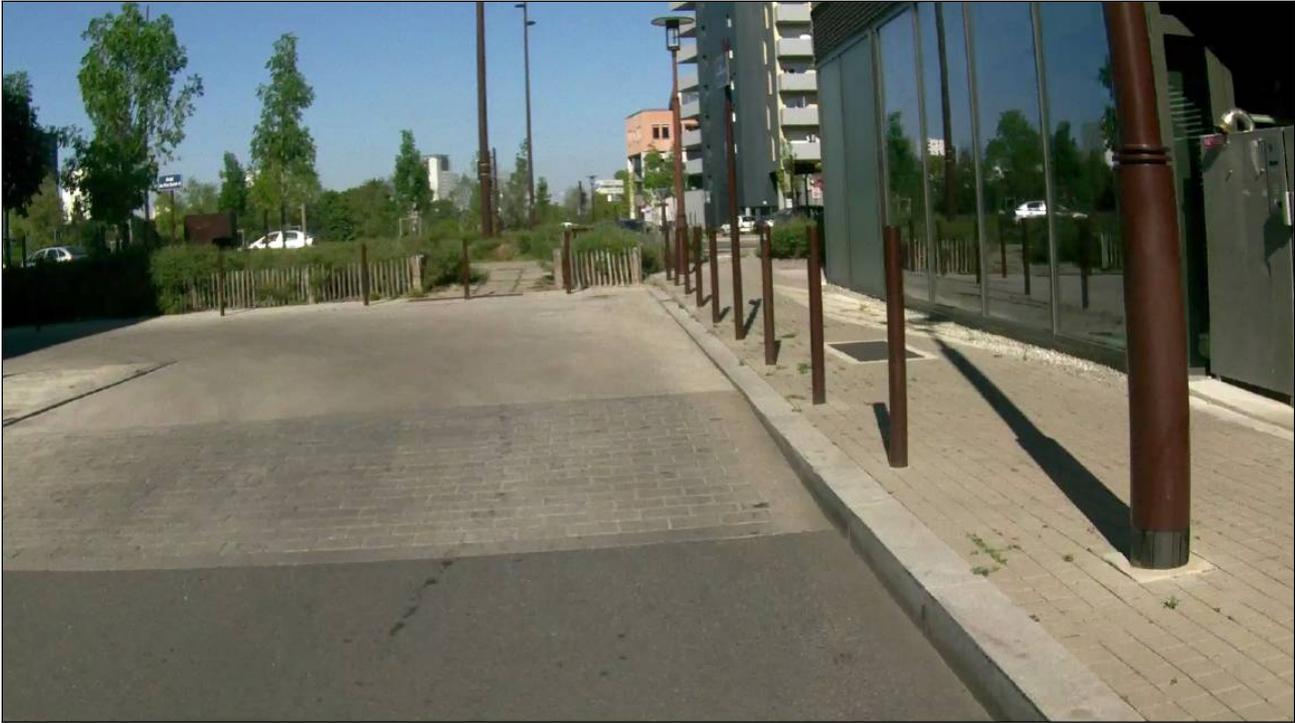
Situation 20 :

problèmes pour les 2 RM :

Adhérence : ralentisseur proche virage avec un défaut de signalisation
mauvaise lisibilité de la trajectoire avec un poteau en centre du chemin piéton en face
aggravation : poteaux

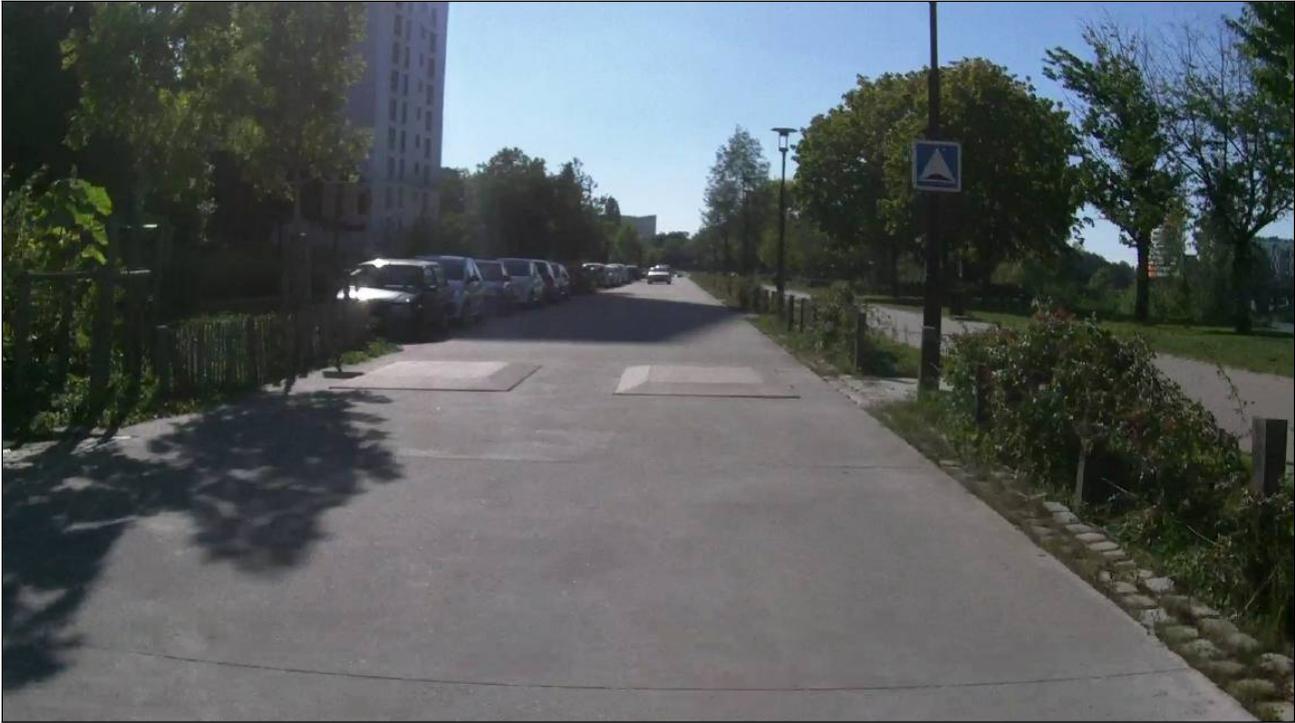
Situation 21 :

problèmes pour les 2 RM :

Adhérence : coussins berlinois

aggravation : poteaux en bois et fil de fer

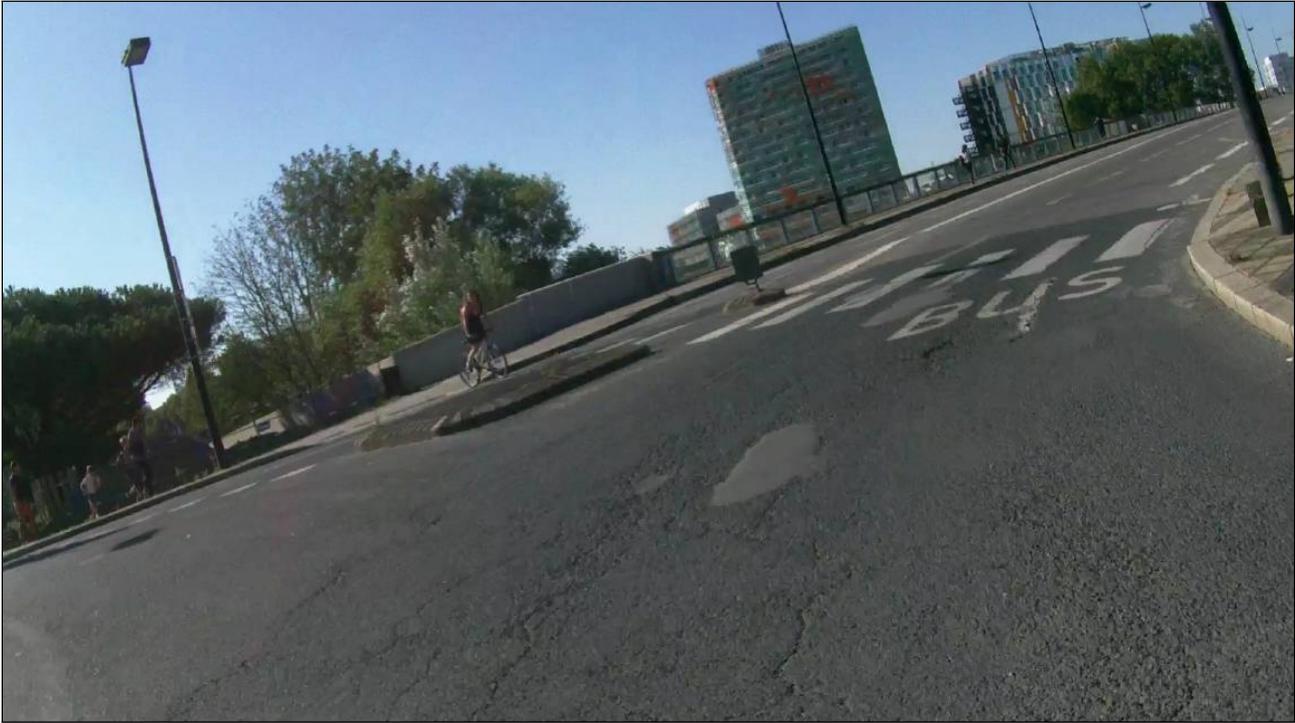
Situation 22 :

problèmes pour les 2 RM :

en sortie de giratoire

Adhérence : chaussée endommagée

mauvaise lisibilité des zones de circulation
