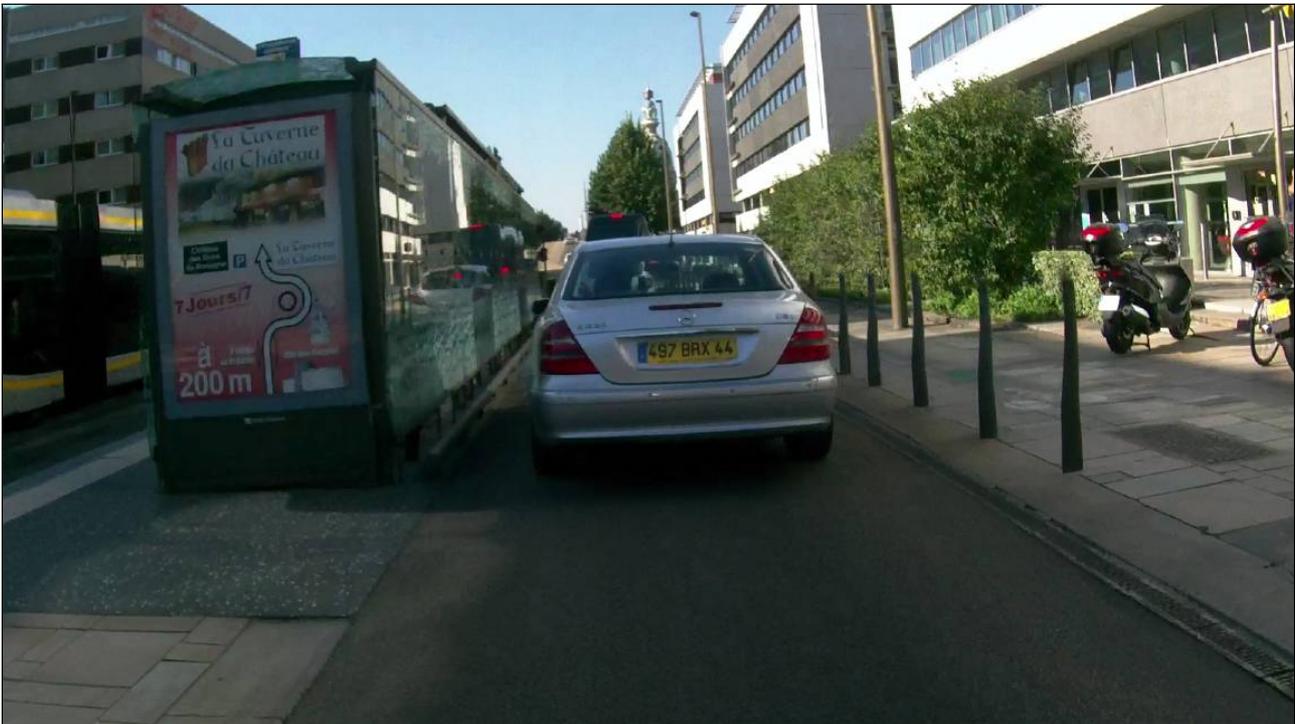
Situation 23 :

problèmes pour les 2 RM :

Adhérence : grilles d'égout qui se déboîtent

mauvaise visibilité: surgissement de piétons sortant hors zone de passage

aggravation : potelets à droite et barre au sol à gauche

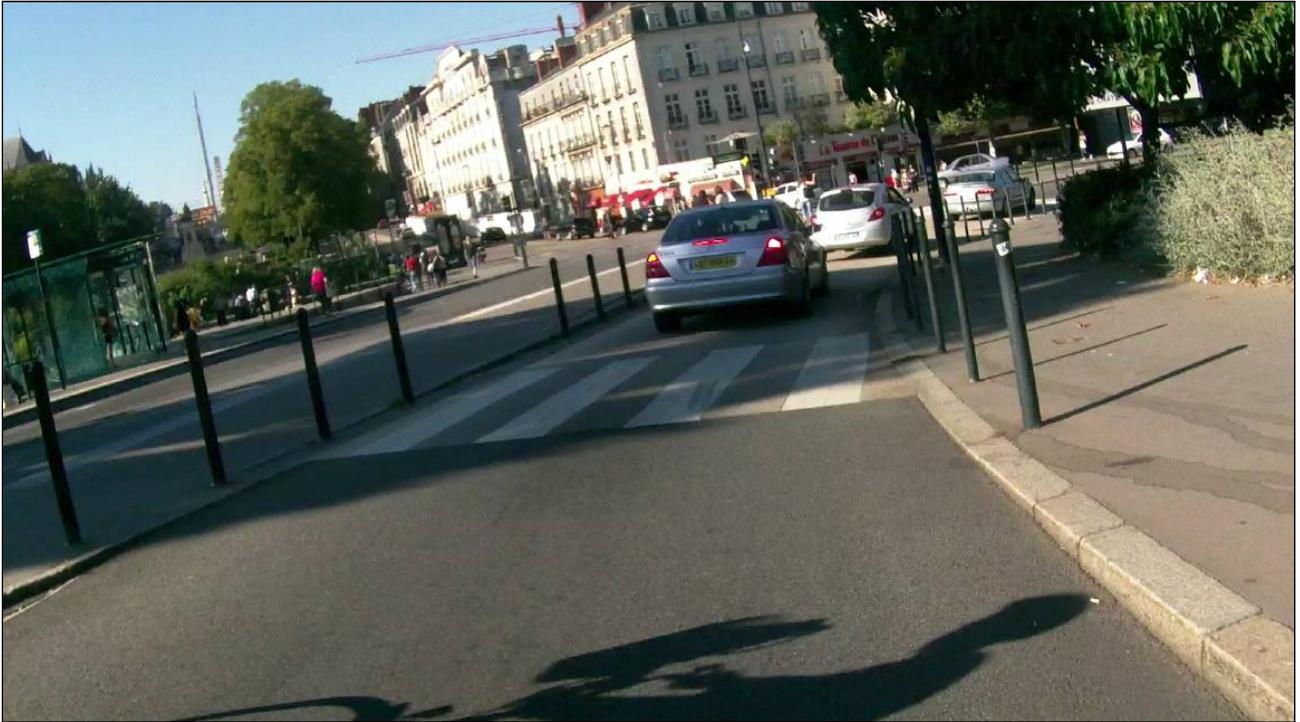
Situation 24 :

problèmes pour les 2 RM :

- Adhérence : zone rose glissante surtout après de poudrage de sable coloré ou par temps de pluie
- mauvaise lisibilité de la courbe, qui aboutie sur un giratoire, pour se positionner
- risque de stationnement sauvage (arrêt bus)
- aggravation : potelets

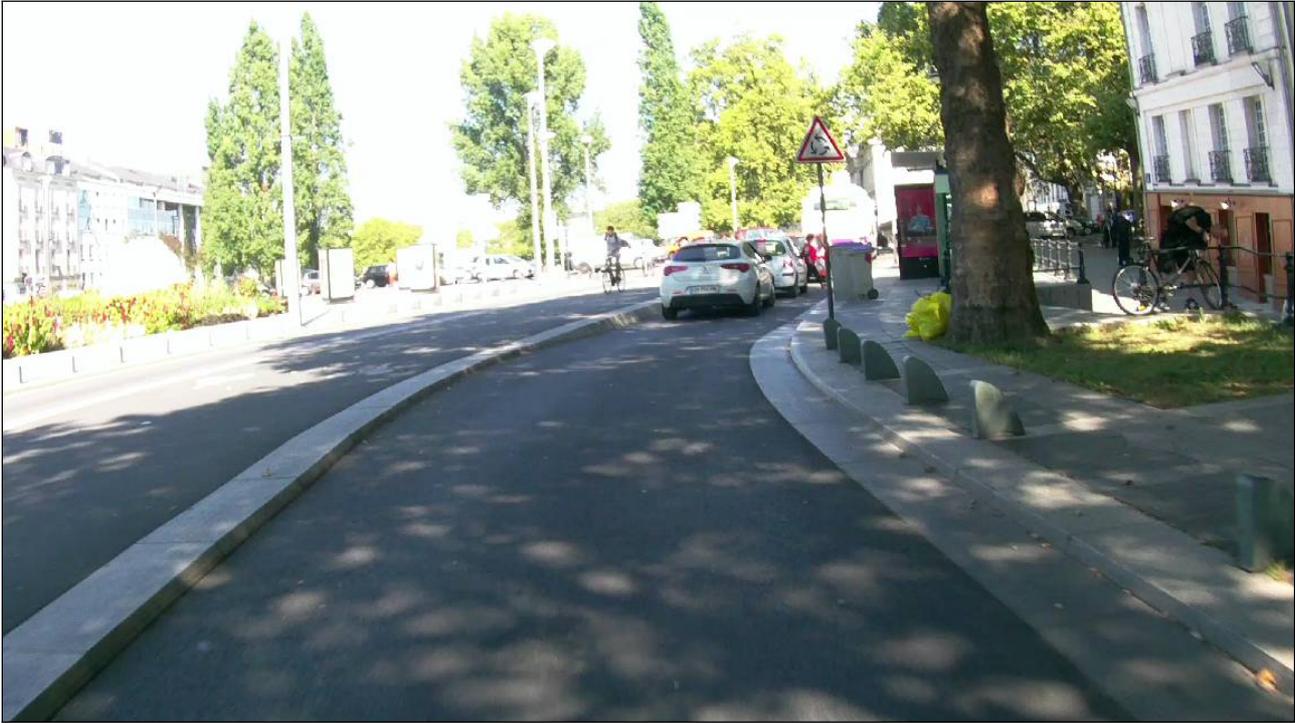
Situation 25 :

problèmes pour les 2 RM :

mauvaise lisibilité : poubelles, arrêt bus

aggravation : dents de requins

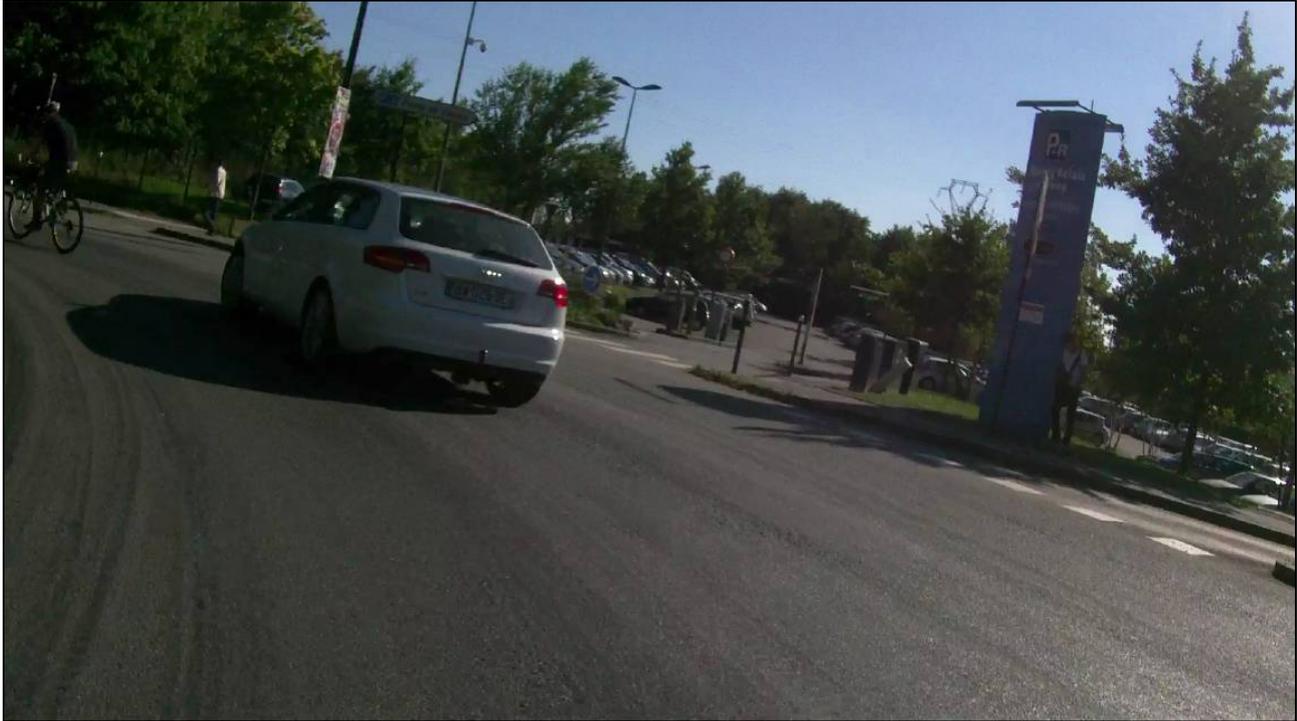
Situation 26 :

problèmes pour les 2 RM :

Adhérence : dégradation de la chaussée en giration

mauvaise perception : sortie de parking et insertion de bus-way

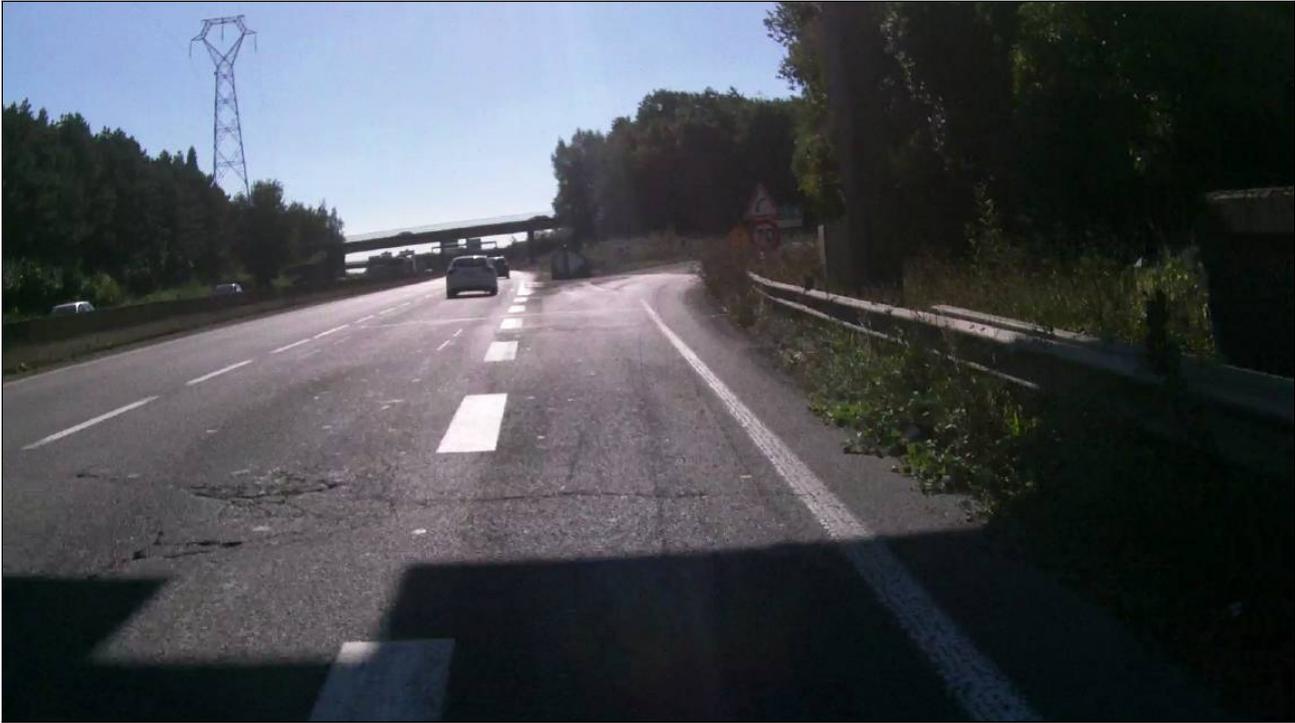
Situation 27 :

problèmes pour les 2 RM :

Adhérence : chaussée endommagée en sortie avec 2 embranchements en montée
mauvaise lisibilité : panneau d'alerte masqué par la végétation

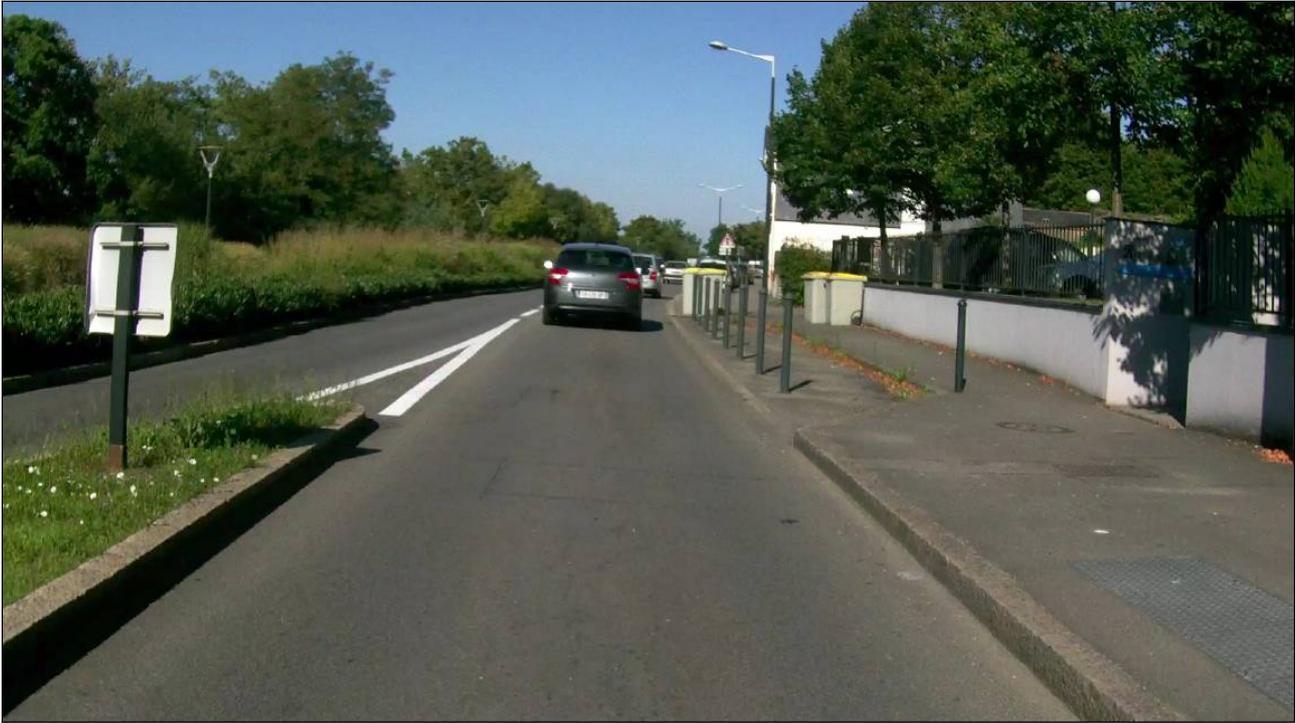
Situation 28 :

problèmes pour les 2 RM :

aggravation : poteaux à droite et panneaux centrale à gauche
lisibilité : poubelles en bordures de trottoirs

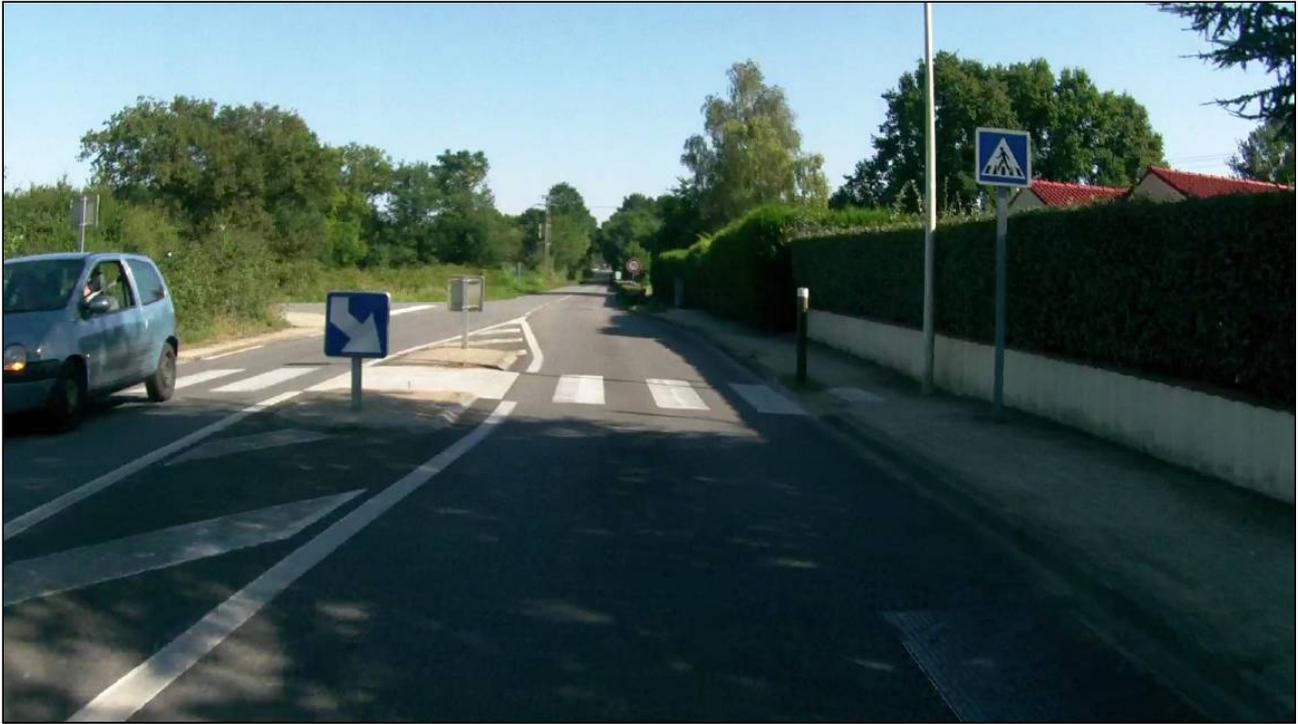
Situation 29 :

problèmes pour les 2 RM :
aggravation : poteaux fixes pour les balises

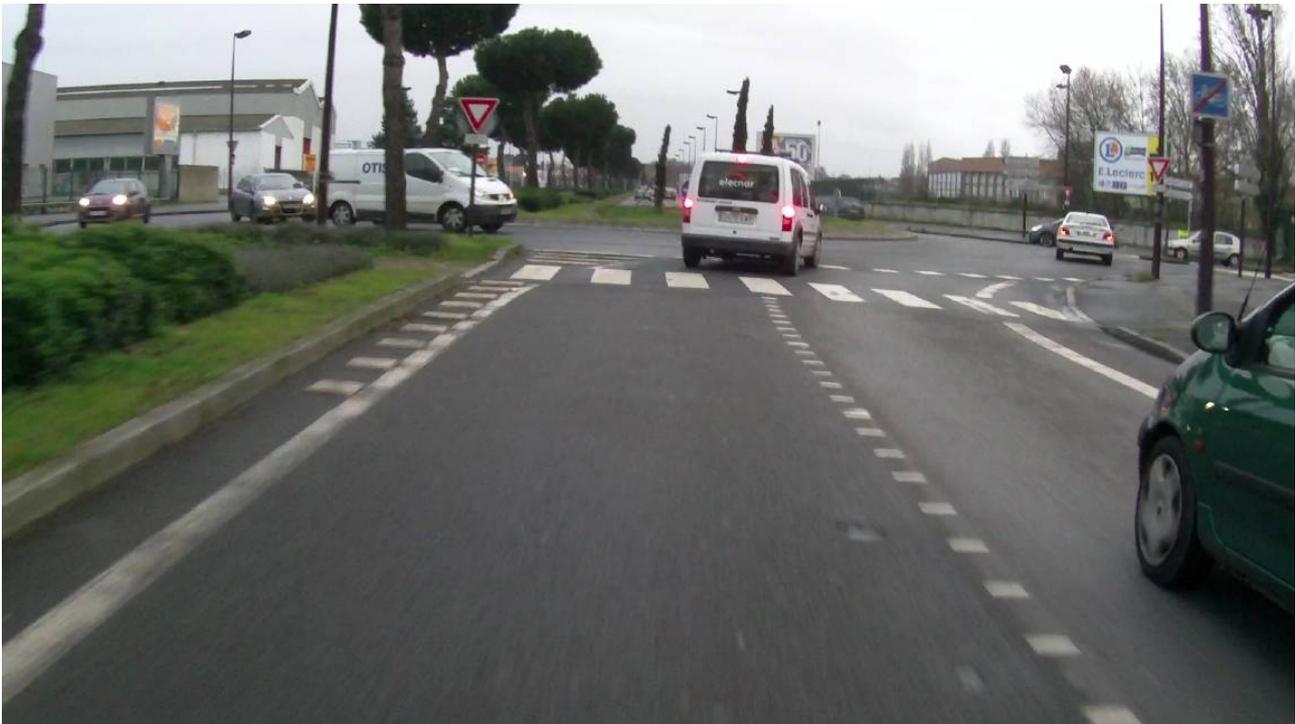
Situation 30 :

problèmes pour les 2 RM :

adhérence : marquage en relief en zébras

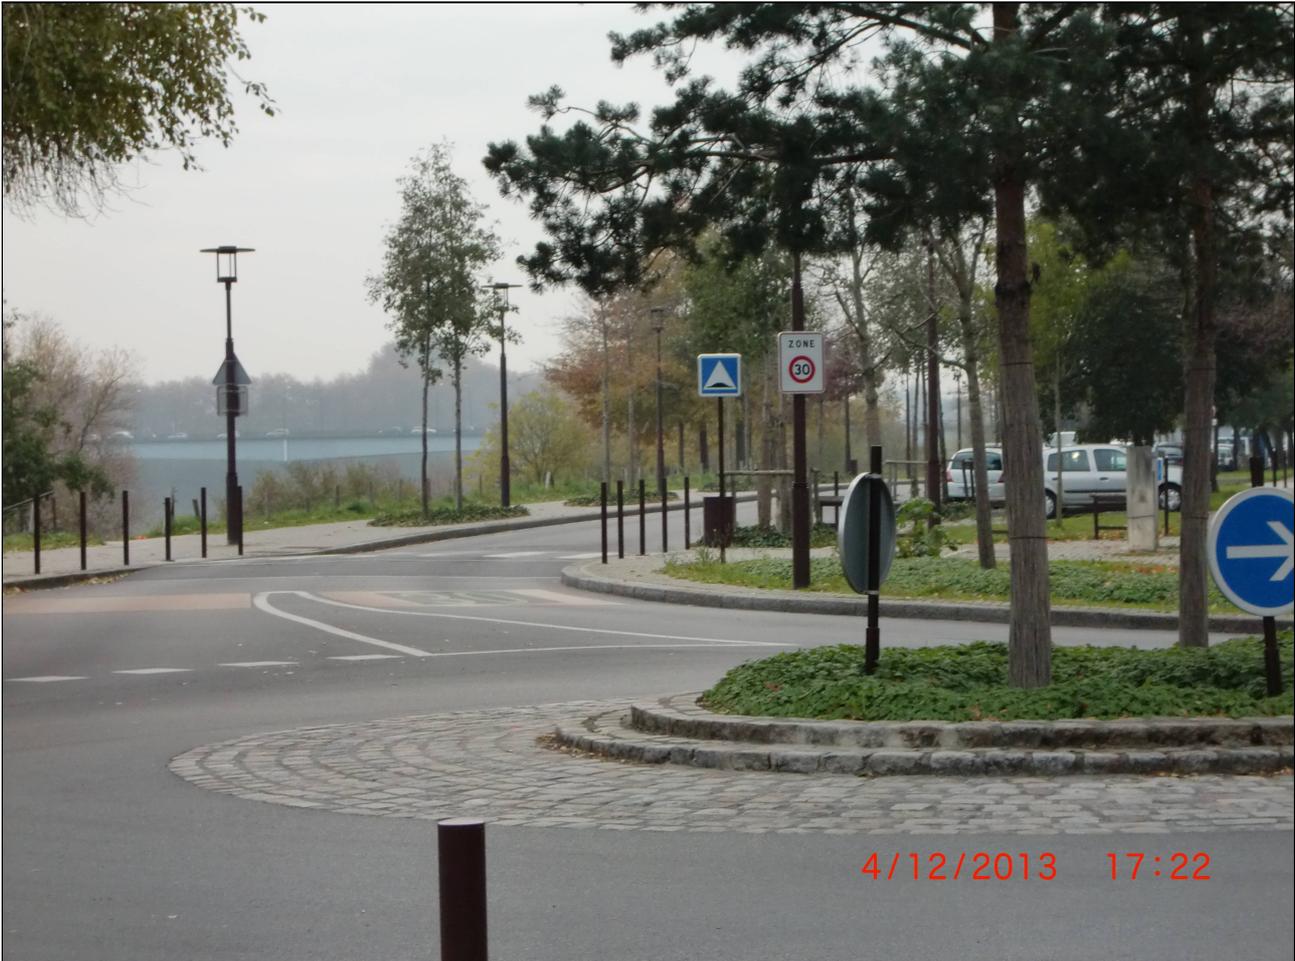
Situation 31 :

problèmes pour les 2 RM :

adhérence : pavés et ralentisseur trop haut en sortie de virage

aggravation : poteaux en zone de danger

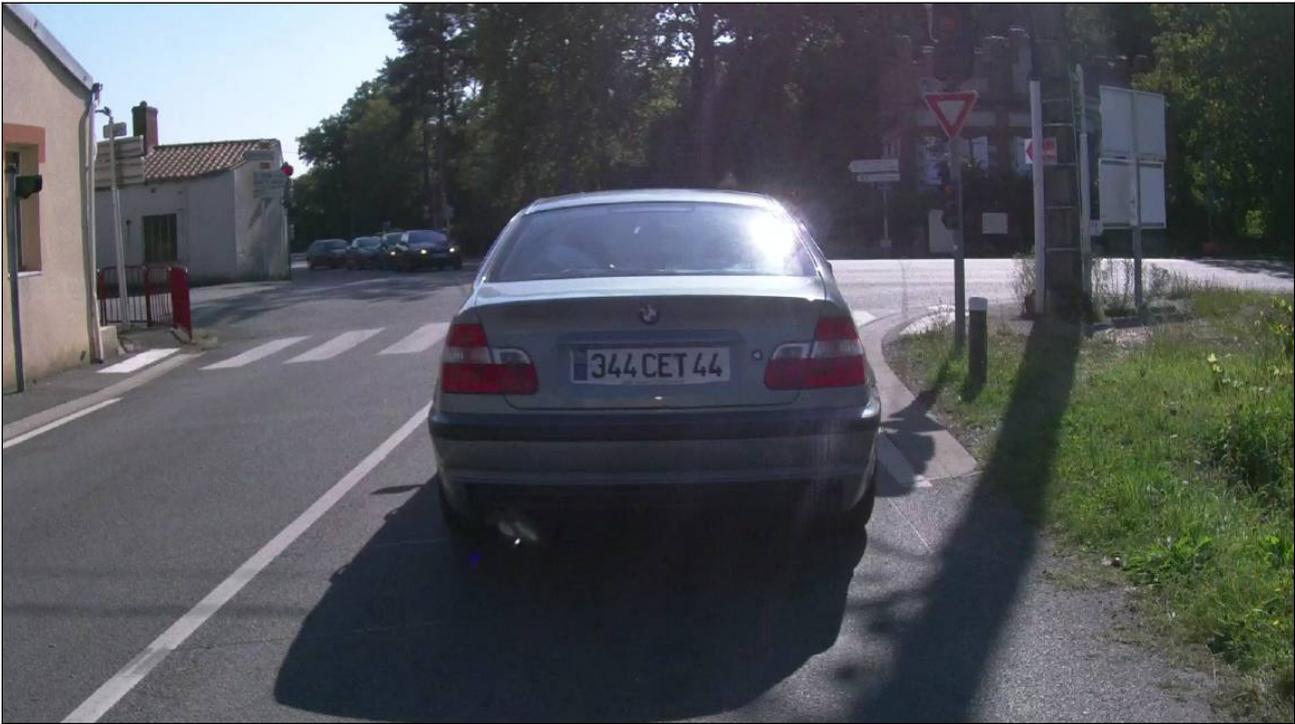
Situation 32 :

problèmes pour les 2 RM :

aggravation : poteaux bois et poteaux de panneaux
aggravation : barrière sur trottoir en virage

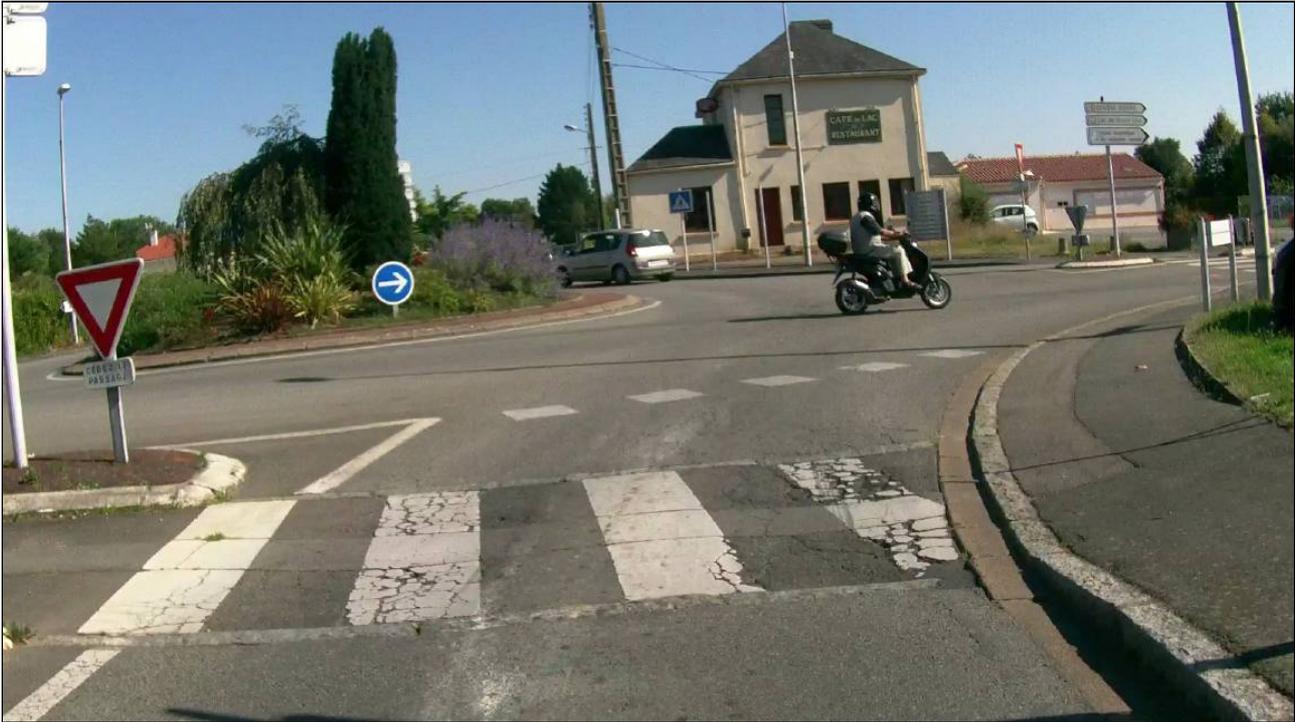
Situation 33 :

problèmes pour les 2 RM :

Adhérence : chaussée endommagée

lisibilité : positionnement à gauche du panneau « céder le passage » normalement à droite qui masque les véhicules sur le giratoire

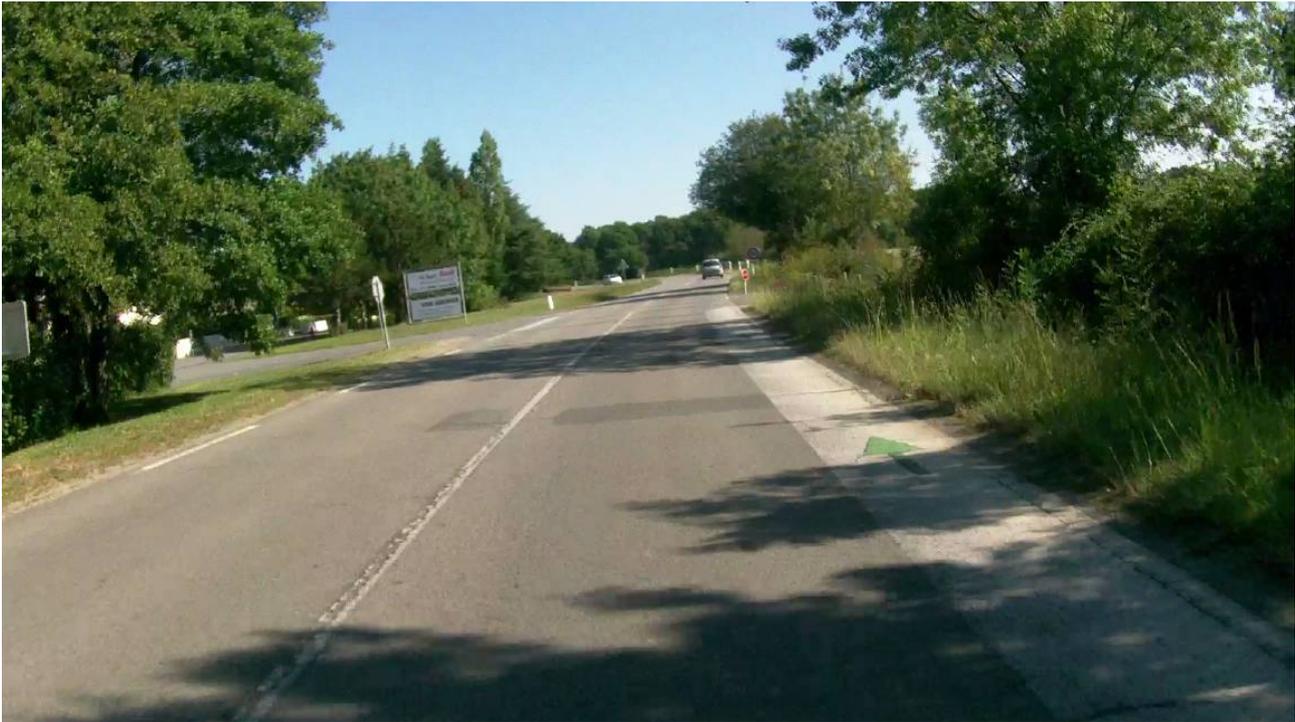
Situation 34 :

problèmes pour les 2 RM :

Adhérence : peinture de la piste cyclable

lisibilité : signalement de la fin de la piste peu visible, que font les vélos qui vont tout droit ?

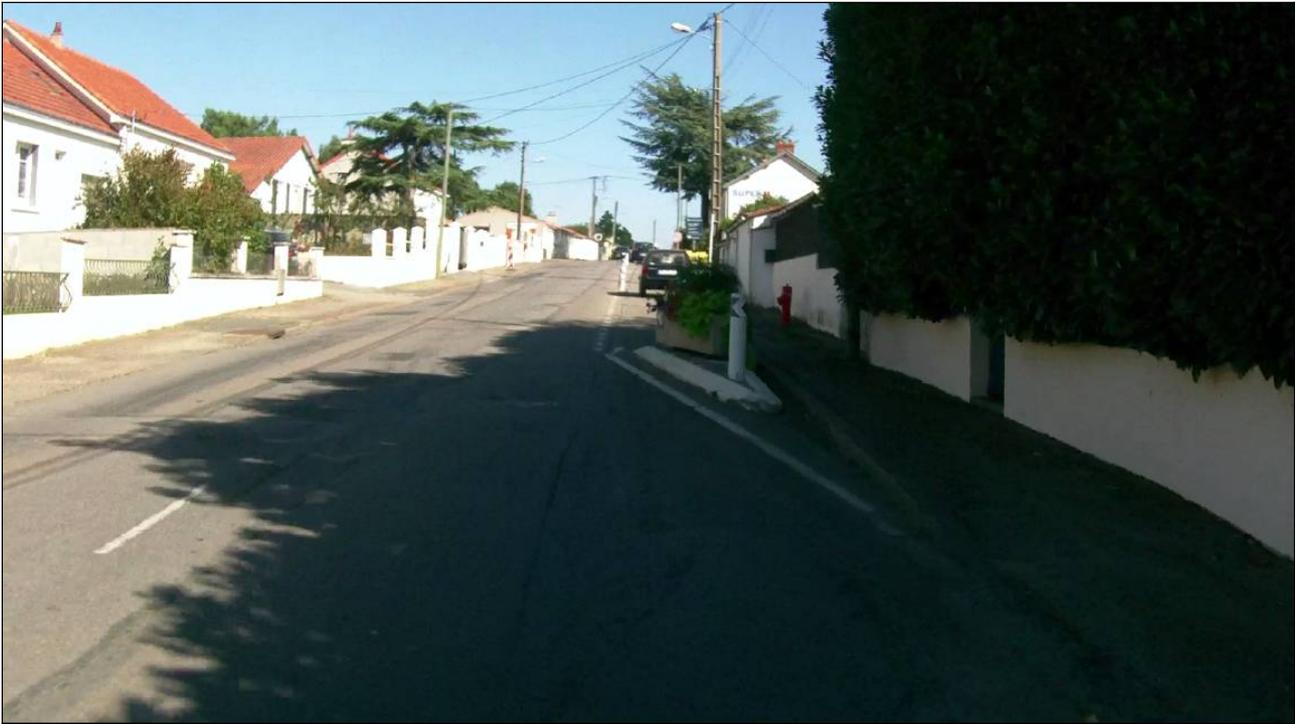
Situation 35 :

problèmes pour les 2 RM :

Adhérence : chaussée endommagée
visibilité masquée par les fleurs
aggravation en cas de choc avec le bac de fleurs

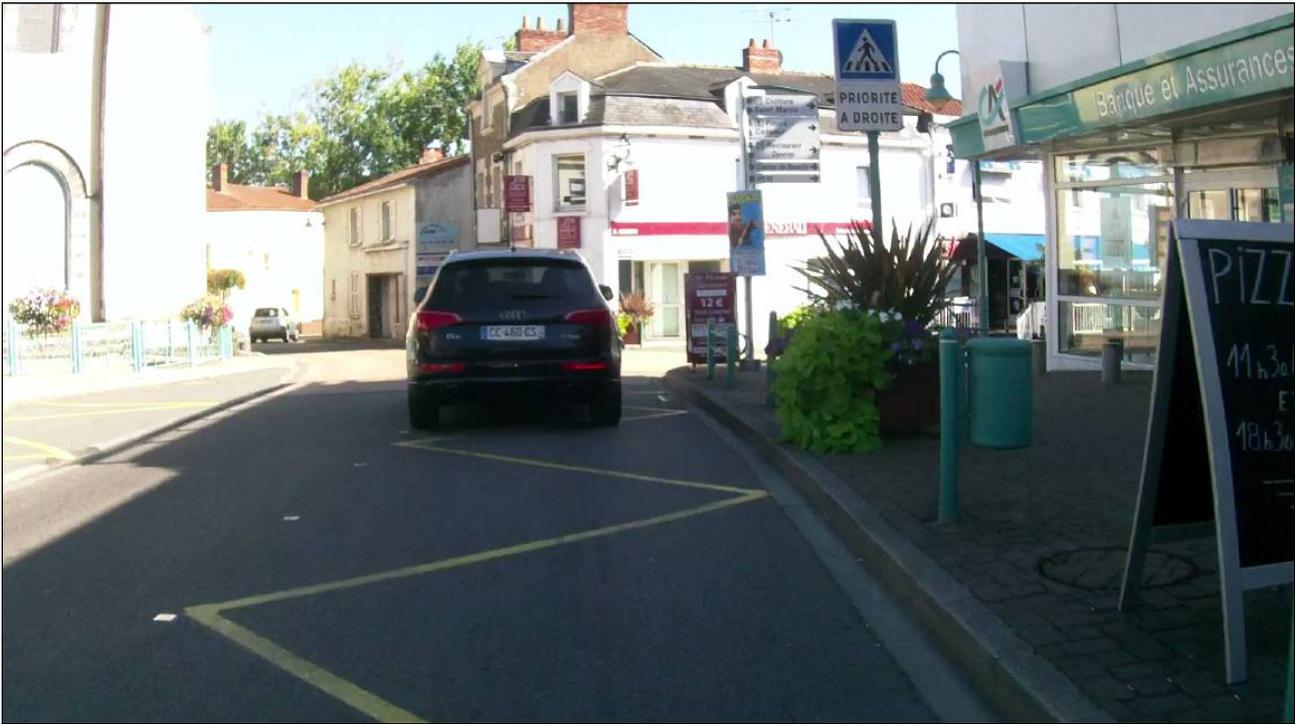
Situation 36 :

problèmes pour les 2 RM :

visibilité masquée par les fleurs et les panneaux publicitaires
aggravation en cas de choc avec le bac de fleurs, la poubelle etc

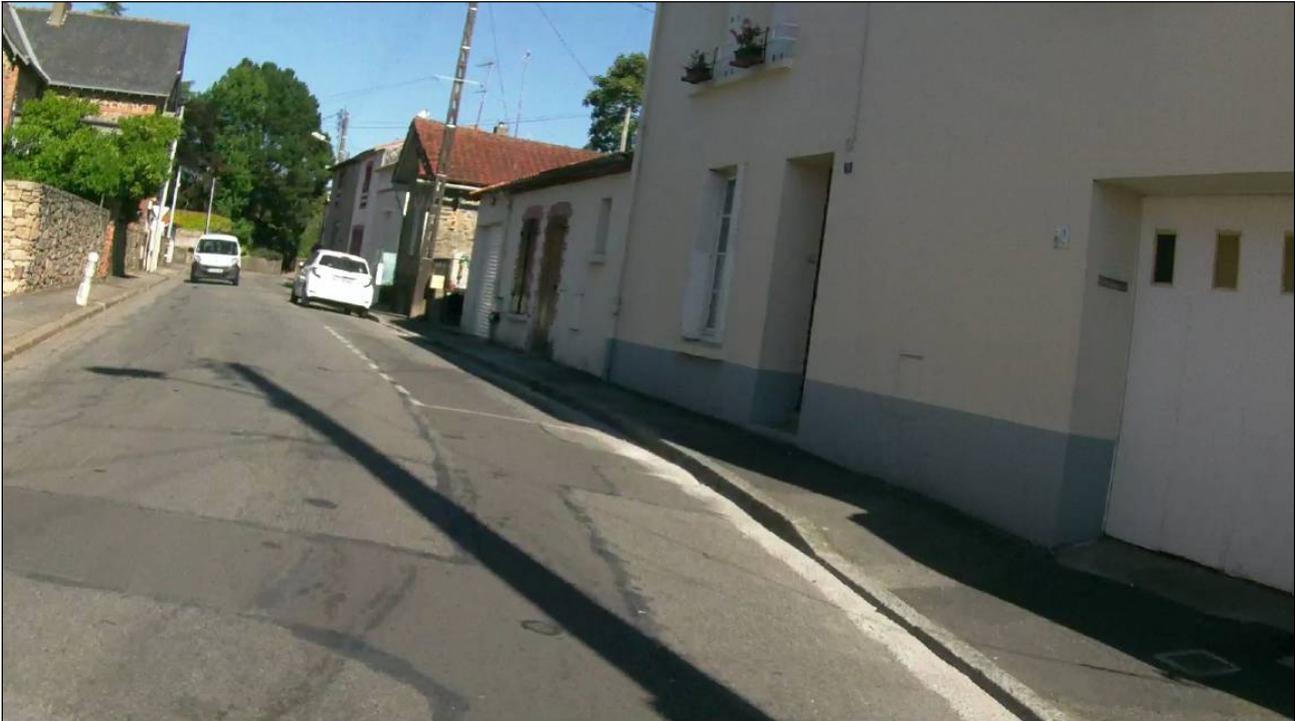
Situation 37 :

problèmes pour les 2 RM :

adhérence : chaussée très endommagée avec problème de trajectoire
implantation d'un stationnement en sortie d'un virage sans visibilité sur une rue étroite >
projection sur la voie opposée pour éviter le stationnement « autorisé »

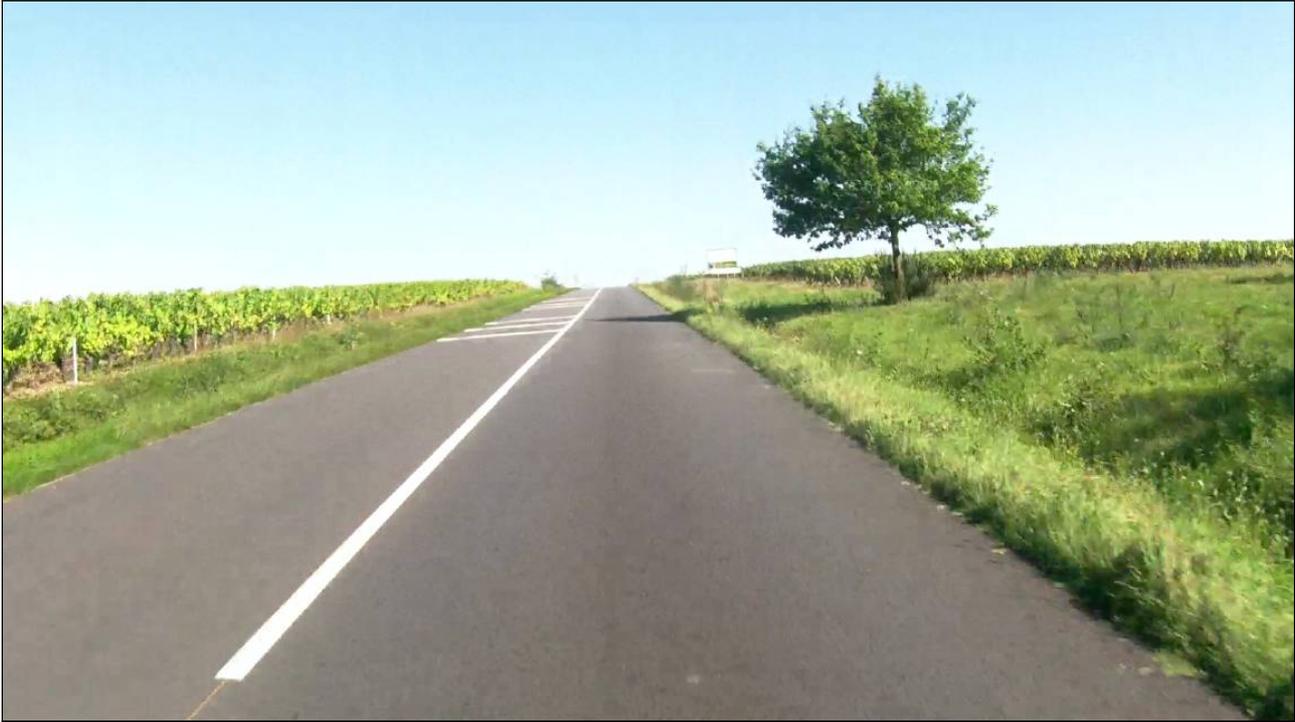
Situation 38 :

problèmes pour les 2 RM :

adhérence : bandes rugueuses sur tronçon 70km/h
Visible sur ce côté mais peu visible en descente de l'autre côté. Signalement par un panneau.

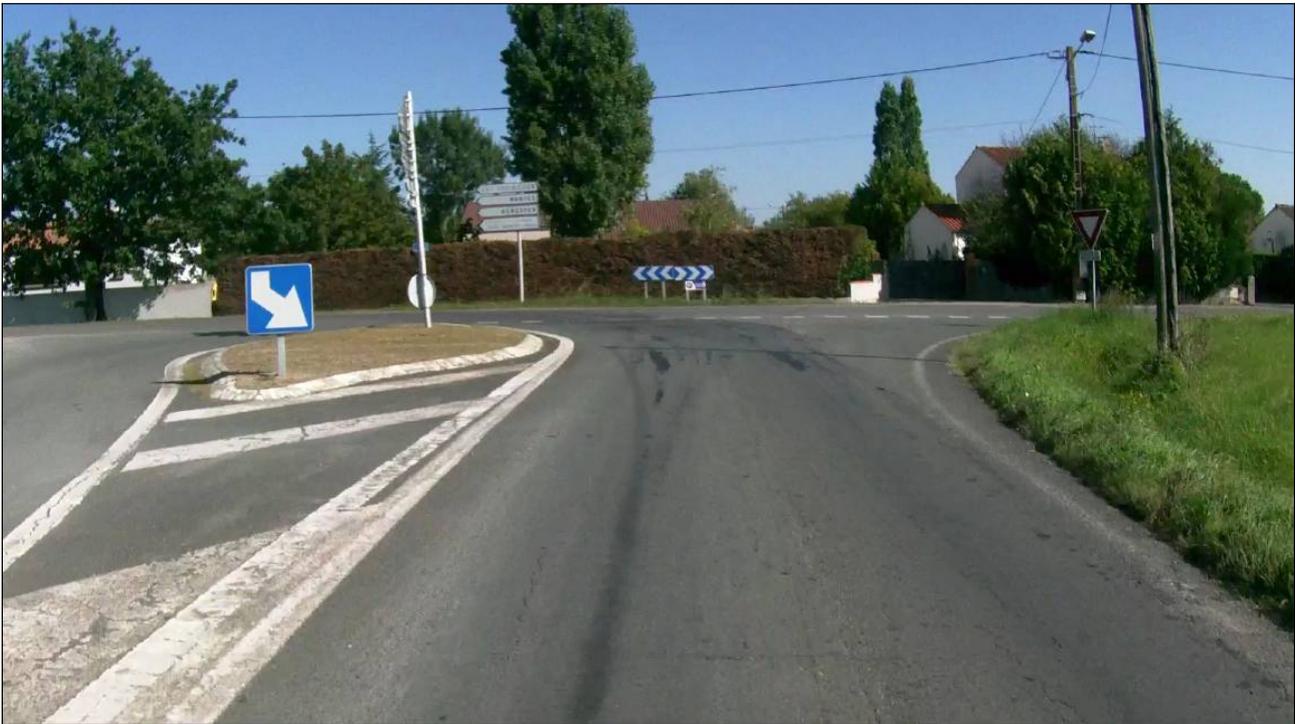
Situation 39 :

problèmes pour les 2 RM :

lisibilité : grand panneau flèche masquant sur un carrefour avec céder le passage
adhérence : état de la chaussée et trace d'hydrocarbure

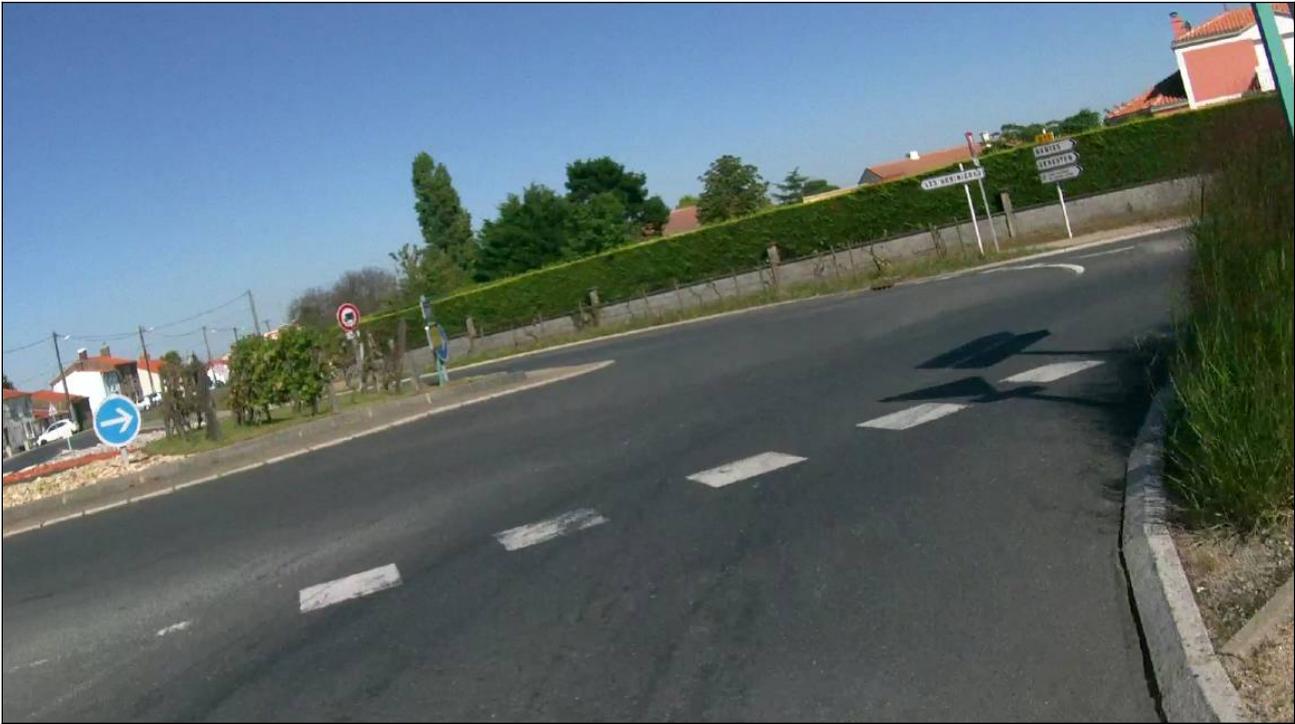
Situation 40 :

problèmes pour les 2 RM :

lisibilité : végétation masquant le champ visuel

aggravation : palissage au fil de fer des plantations sur des poteaux en bois

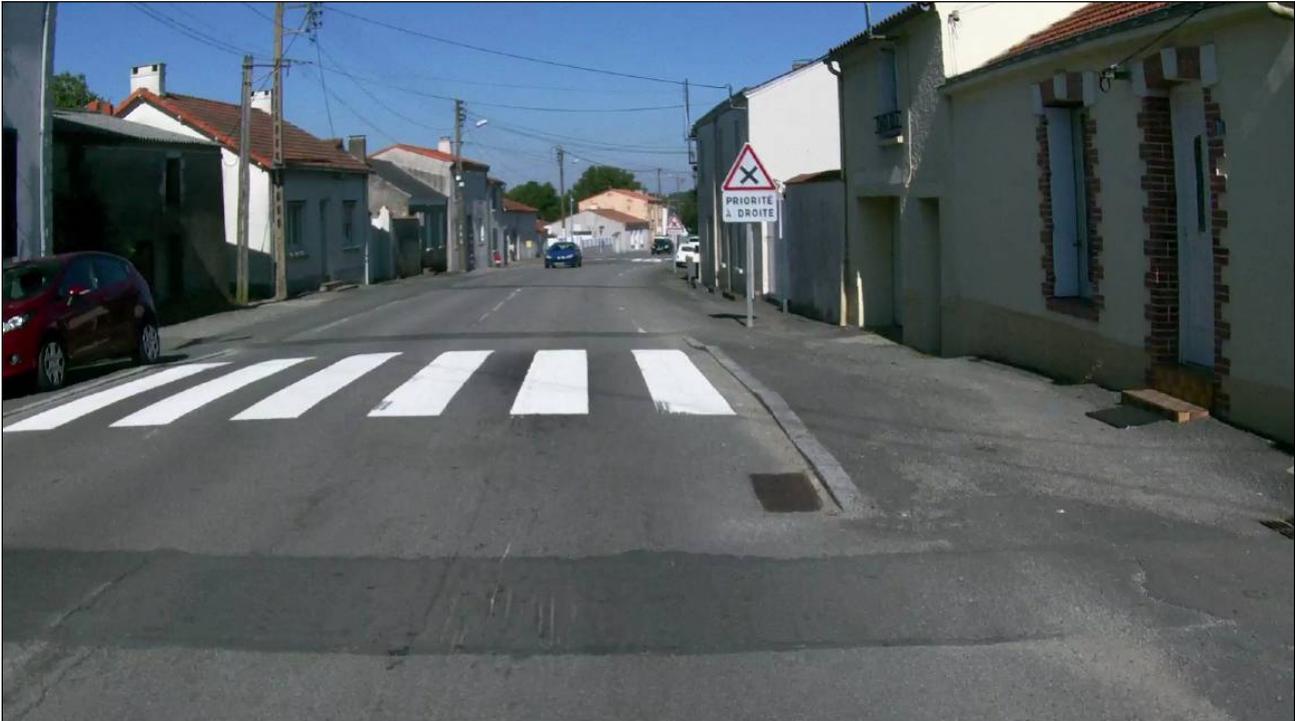
Situation 41 :

problèmes pour les 2 RM :

lisibilité : ralentisseur hors norme (hauteur, état, signalisation)

adhérence : état de la chaussée

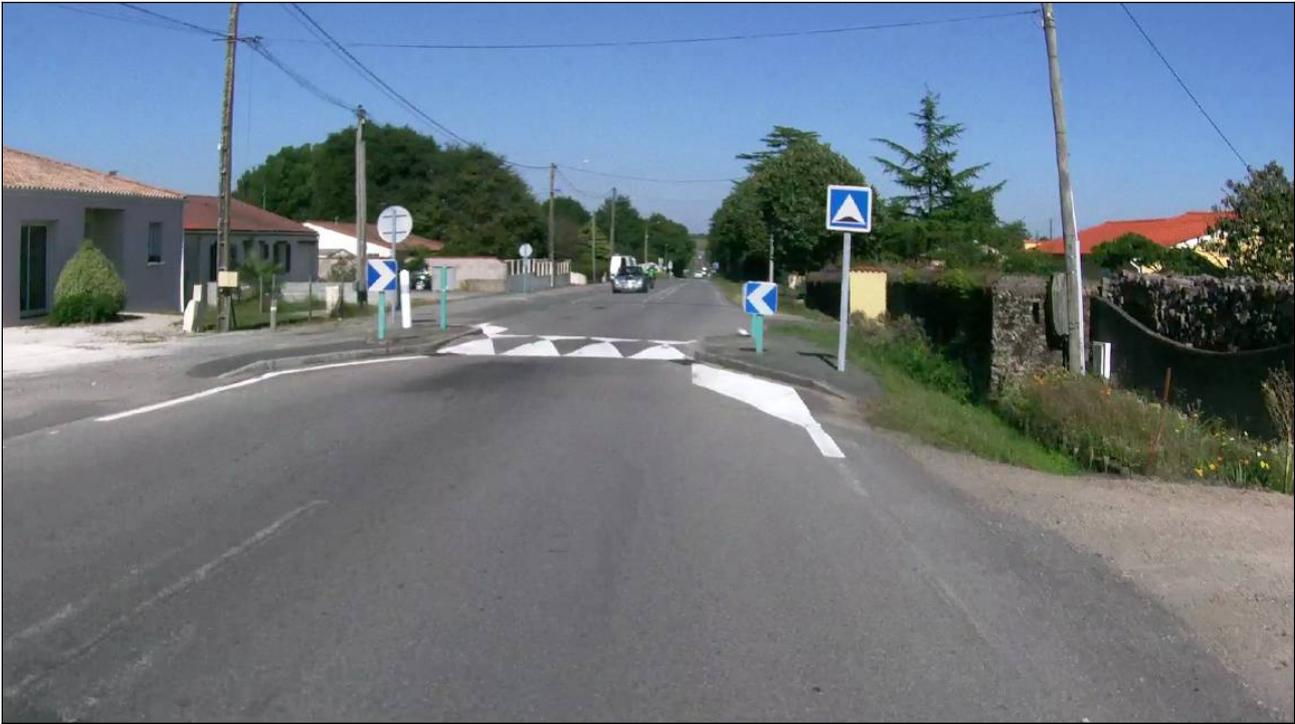
Situation 42 :

problèmes pour les 2 RM :

lisibilité : ralentisseur dos d'âne hors norme (hauteur, état, implantation)

aggravation : poteaux

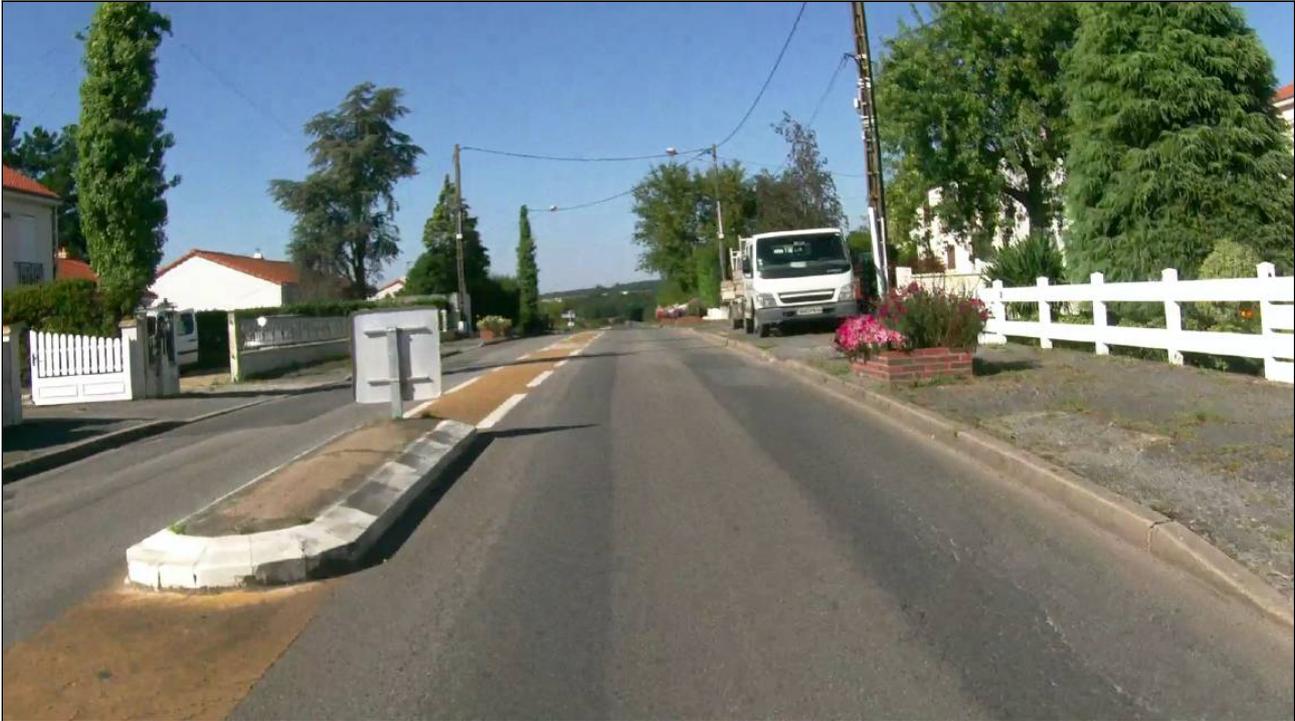
Situation 43 :

problèmes pour les 2 RM :

aggravation : masse centrale et bac de fleurs en bordure et panneau rigide adhérence ; état de la chaussée

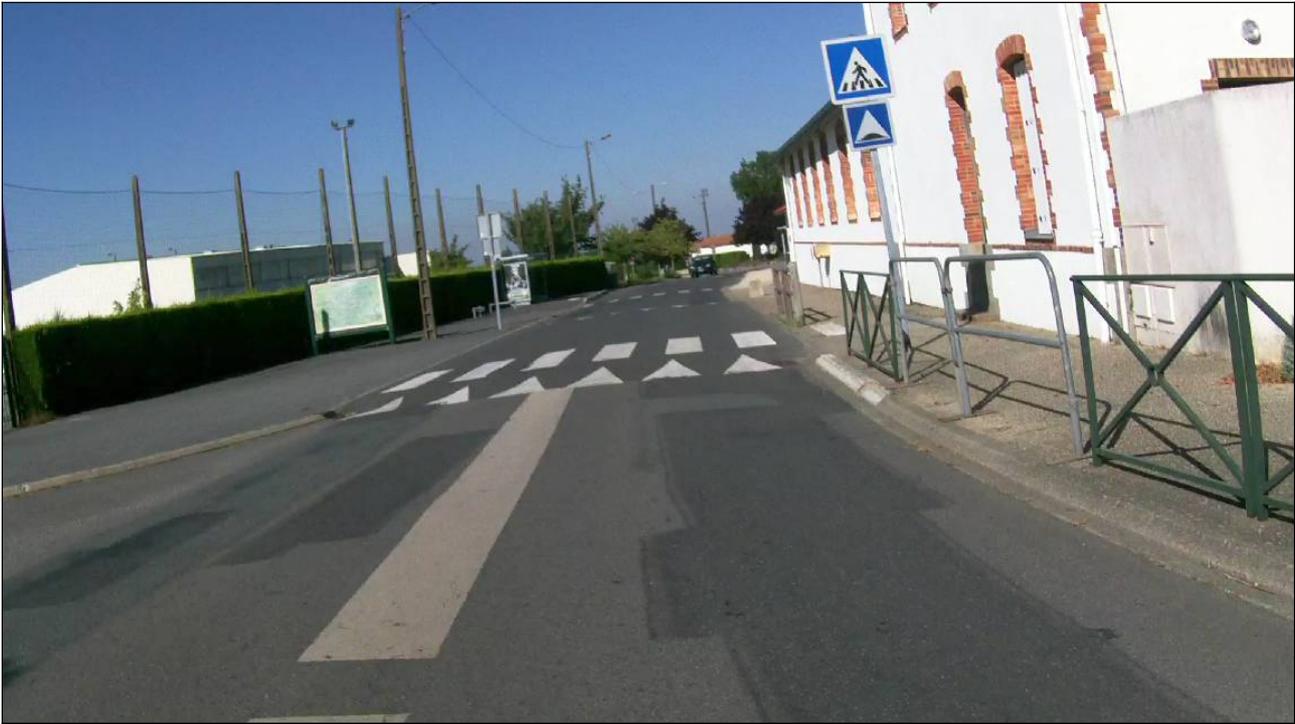
Situation 44 :

problèmes pour les 2 RM :

aggravation : barrières métal, bois et plot béton au niveau d'un ralentisseur

adhérence : état de la chaussée
