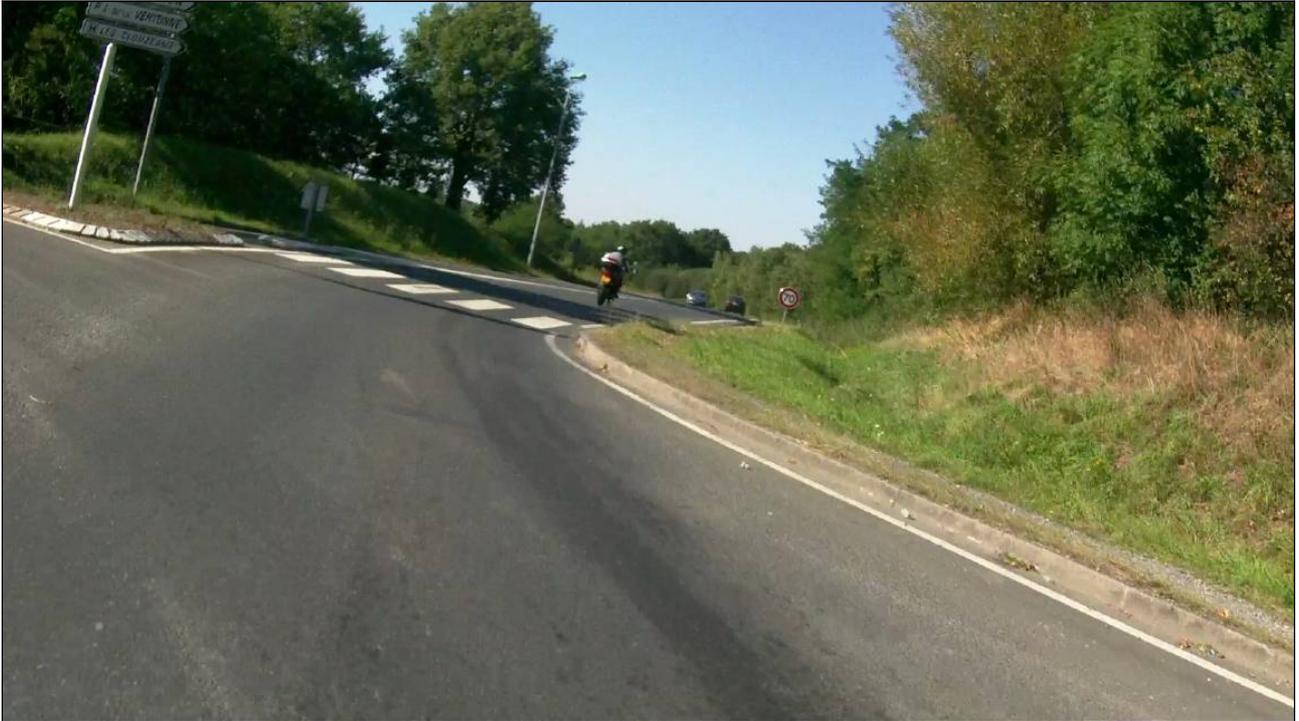
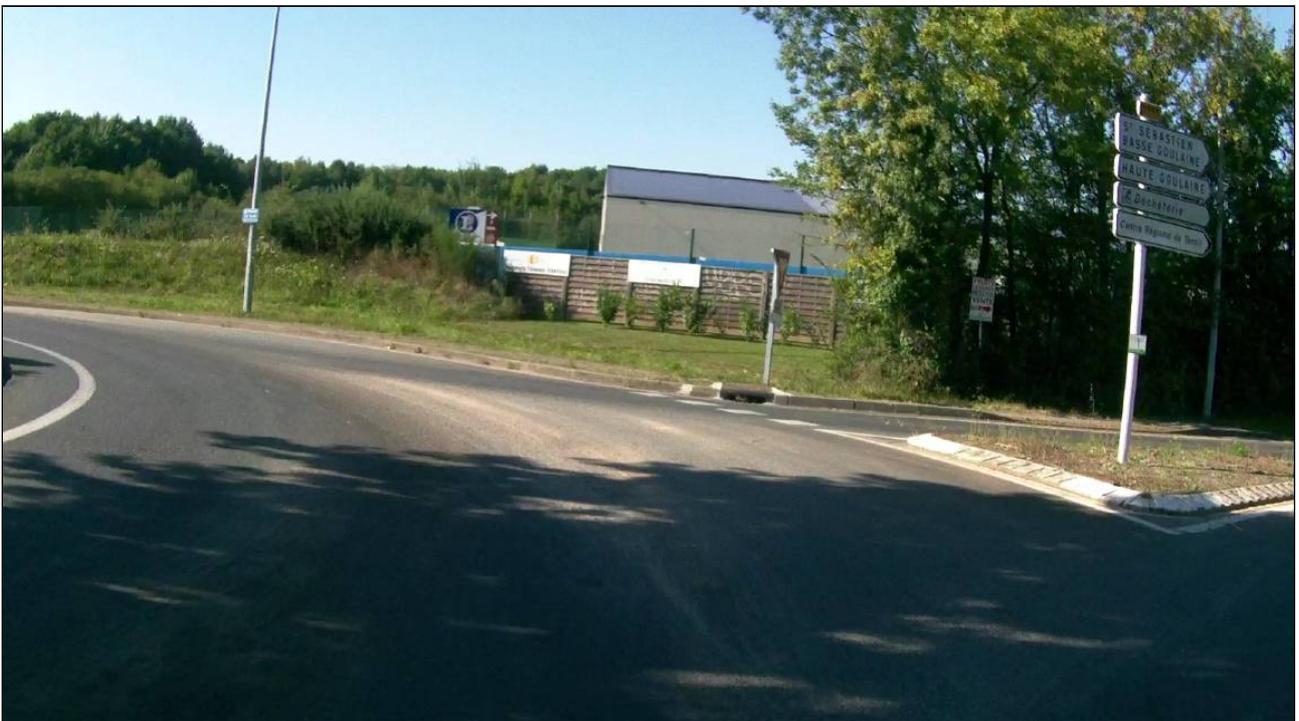
Situation 45:
problèmes pour les 2 RM :

adhérence : hydrocarbure et sable absorbant
ornière circulaire sur giratoire
